kastamonu

SMED Çalışması Tanıtımı

Konu :Chipper Çaplı Tomrukların Hattan Çıkarılmasının Zorluğu

Çalışma Sahası : Adana Mdf İşletmesi, Chipper

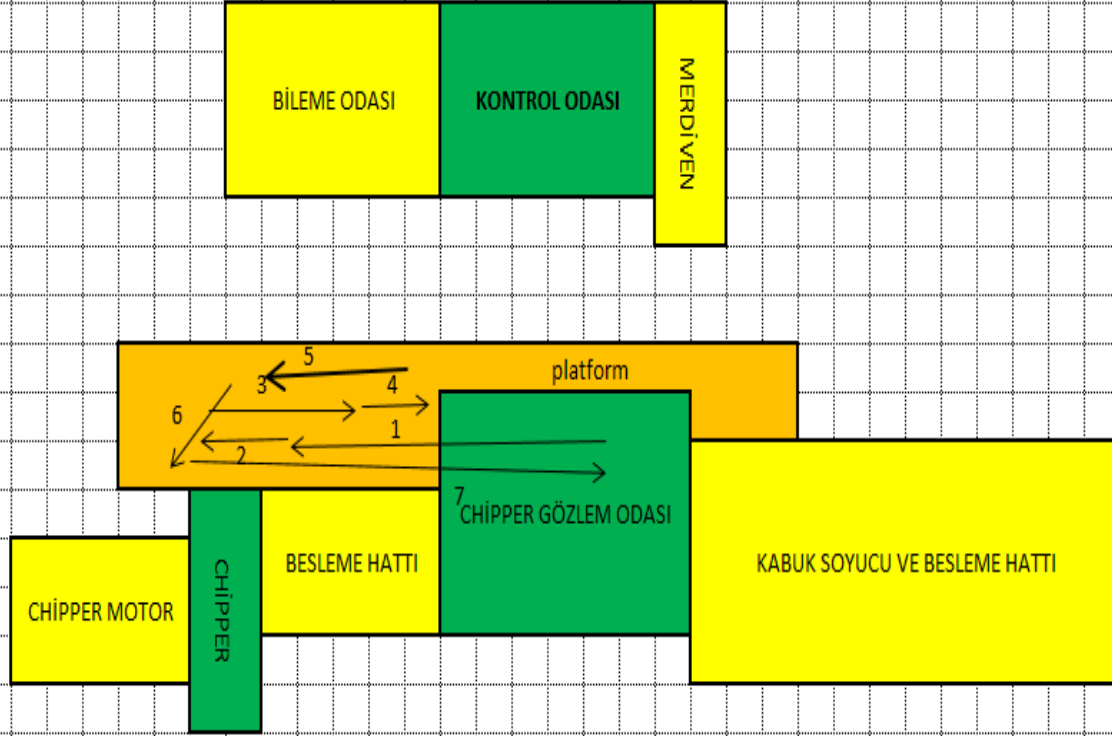
ÖNCE

İşi yapan operatörün spagetti diyagramı oluşturuldu. Toplam 7 noktada işlemi gerçekleştirdiği görüldü.

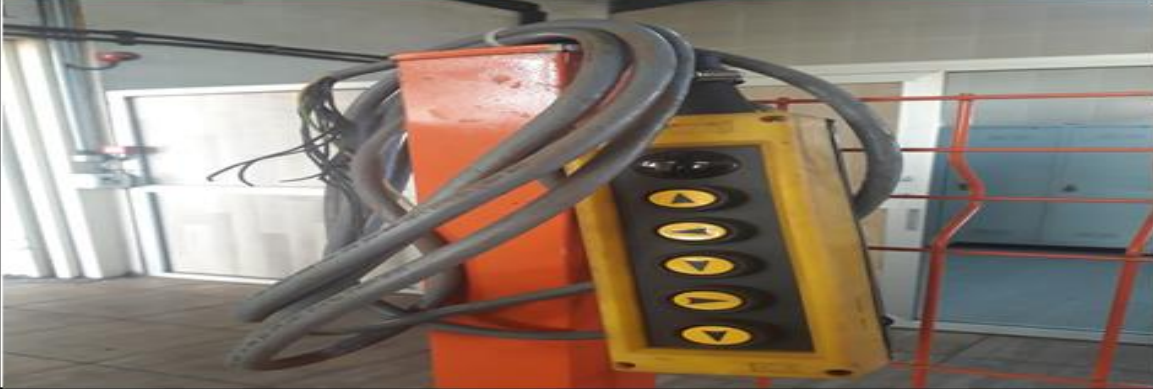
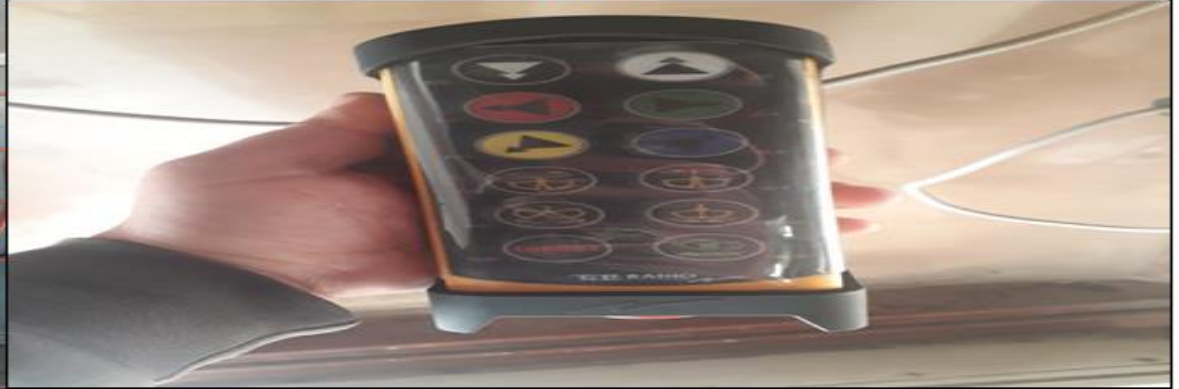
kastamonu		SMED ÖNCE - SONRA KAIZEN FORMU									
SMED KONUSU		MEVCUT DURUM				İYİLEŞTİRME ÖNERİSİ					
		Eski tip sadece vinç çalışması için kullanılan kumanda sistemi kullanılmakta idi.				Eski tip sadece vinç çalışması için kullanılan kumanda yerine wireless ile çalışan ve aynı zamanda hem vinç hem hidrolik ataçman kontrolü için kullanılabilen kumanda alındı.					
		İYİLEŞTİRME ÖNCESİ FOTOĞRAF				İYİLEŞTİRME SONRASI FOTOĞRAF

KATEGORİ											
ISG		ÇEVRE		ÜRÜN KALİTESİ		5S		ÇALIŞAN MOTİVASYON U/ DİĞER		ENERJİ / ÜRETİM / VERİMLİLİĞİ	X
HARCAMALAR					KAZANÇLAR						
İYİLEŞTİRME İÇİN YAPILAN HARCAMA		YENİ WIRELESS KUMANDA MALİYETİ			MADDİ KAZANÇLAR			MADDİ OLMAYAN KAZANÇLAR			
		13000 TL						AYNI KUMANDA ÜZERİNDE HEM VİNÇ HEM HİDROLİK ATAÇMANI KONTROL EDEBİLDİĞİMİZ İÇİN İŞ YÜKÜNDE AZALMA VE KULLANIM KOLAYLIĞI SAĞLANMIŞTIR.

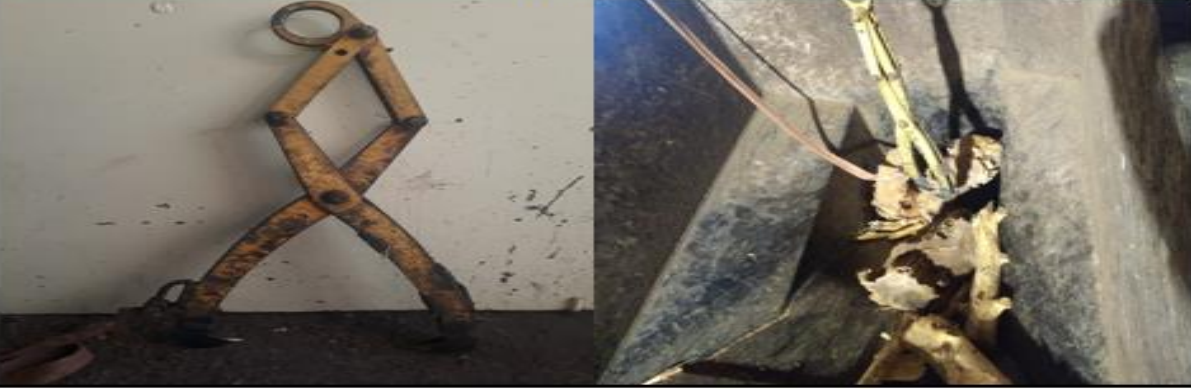
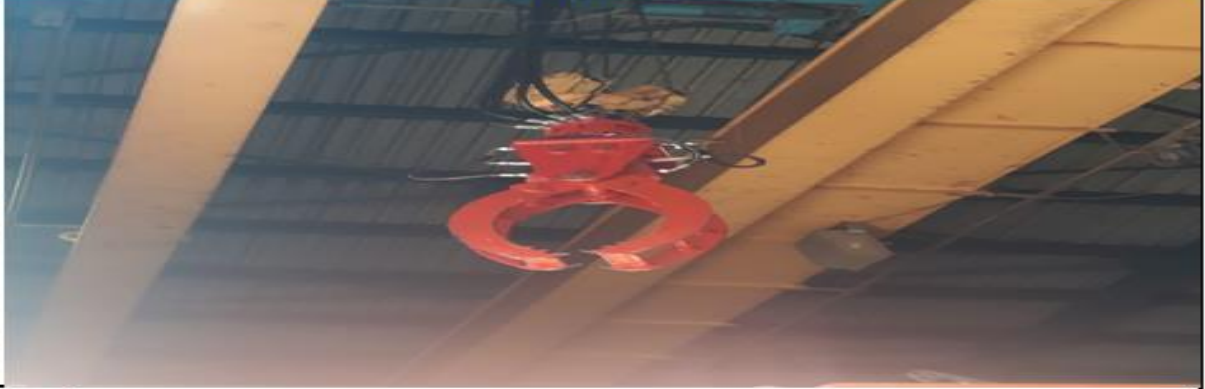
SMED ÖNCE - SONRA KAIZEN FORMU									
SMED KONUSU									
MEVCUT DURUM					İYİLEŞTİRME ÖNERİSİ				
Avare çalışan ataşman kullanılıyor idi.Odun alma ve odunu tekrar bırakma işlemi hem operatör iş yükü açısından zor olmakta hemde isg açısından risk teşkil etmekte idi.					hidrolik ataşmana geçildi ve odunu alma ve bırakma işlemi kumanda kontrolü ile yapılmaya başlandı.				
İYİLEŞTİRME ÖNCESİ FOTOĞRAF					İYİLEŞTİRME SONRASI FOTOĞRAF

KATEGORİ									
ISG		ÇEVRE		ÜRÜN KALİTESİ	5S	ÇALIŞAN MOTİVASYON U/ DİĞER		ENERJİ / ÜRETİM / ... VERİMLİLİĞİ	x
HARCAMALAR					KAZANÇLAR				
İYİLEŞTİRME İÇİN YAPILAN HARCAMA	HİDROLİK ATAŞMAN MALİYETİ				MADDİ KAZANÇLAR			MADDİ OLMAYAN KAZANÇLAR	
	48000 TL				HİDROLİK ATAŞMAN SAYESİNDE MAKİNE BOŞTA ÇALIŞMA SÜRESİ AZALTILARAK ENERJİ TÜKETİMİ AÇISINDAN FAYDA SAĞLANARAK KAZANÇ SAĞLANMIŞTIR.			HİDROLİK ATAŞMAN İLE ODUNU ALMA VE BIRAKMA İŞLEMİ KUMANDA KONTROLÜ İLE YAPILARAK İŞ YÜKÜNDE AZALMA VE İSG AÇISINDAN RİSK MİNİMİZE EDİLMİŞTİR.

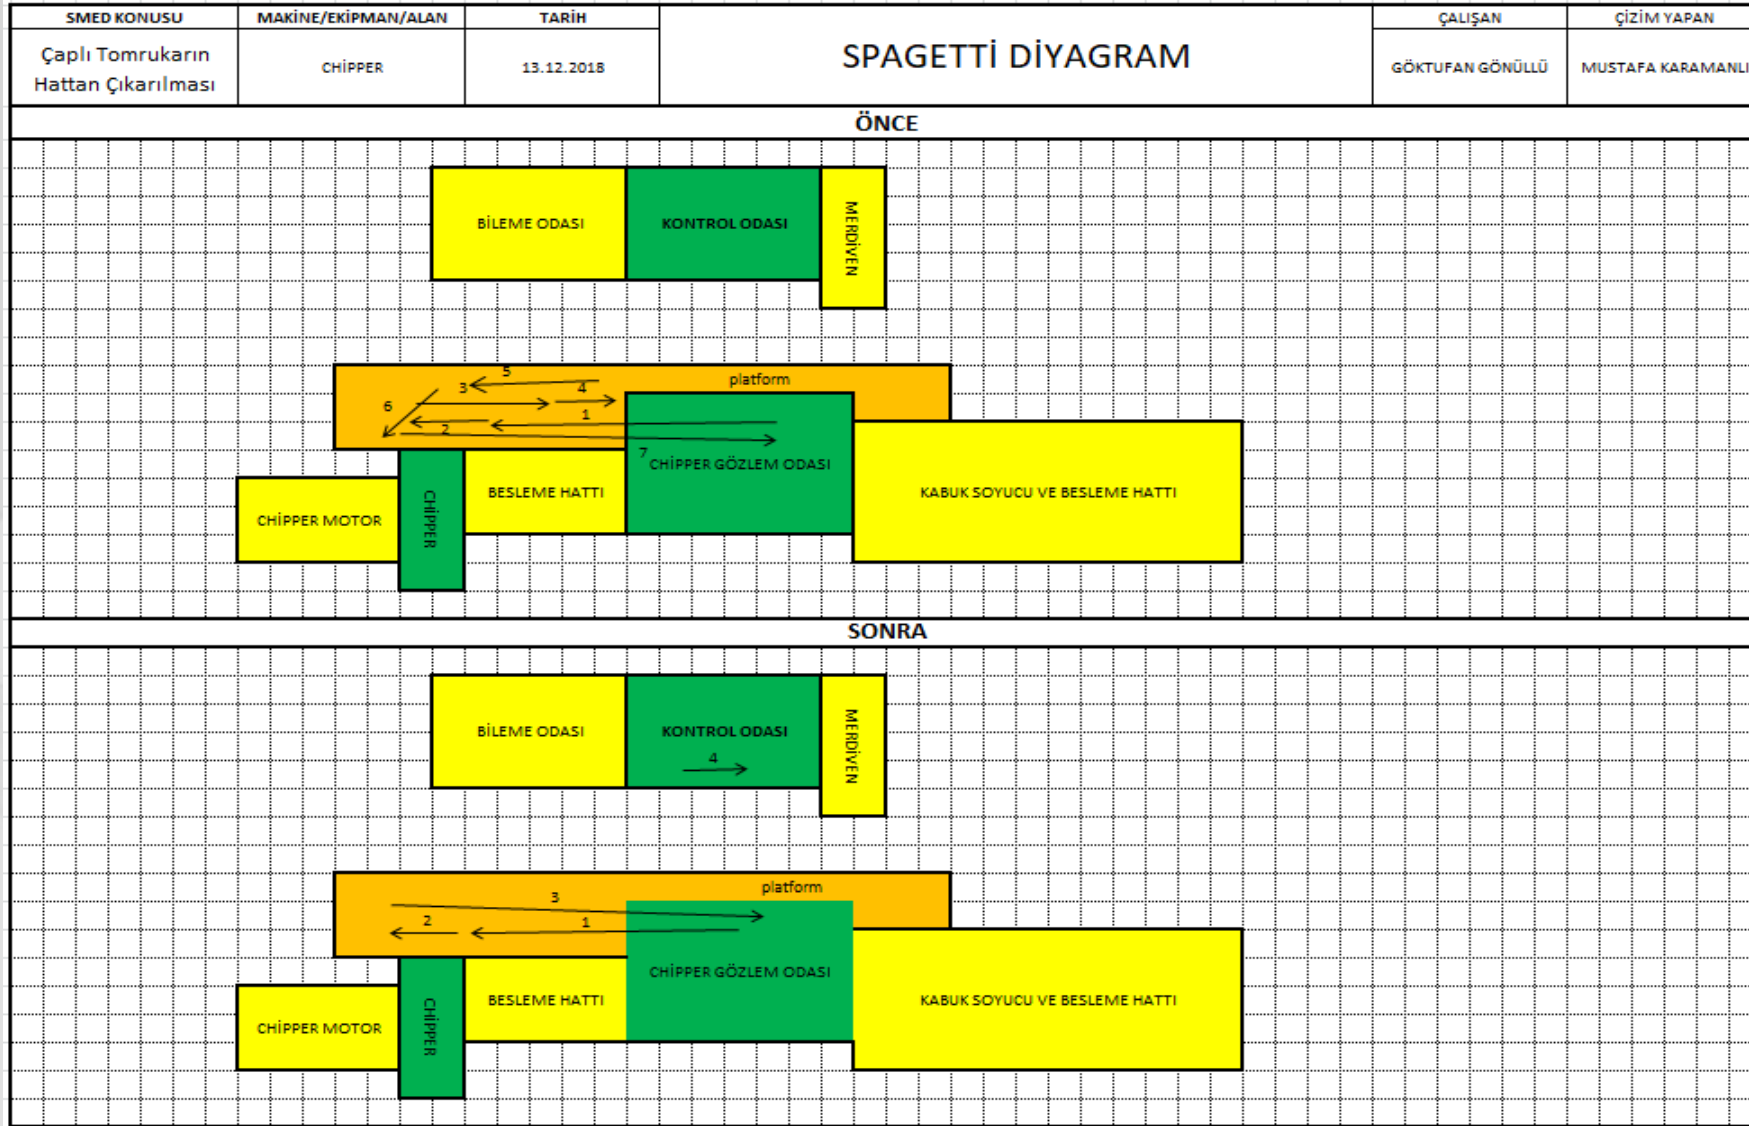
İşi yapan operatörün yapılan iyileştirmeler sonrasında spagetti diyagramı oluşturuldu. Toplam 7 noktada işlemi gerçekleştirirken bu sayının iyileştirilmeler sonrasında 4 noktaya düştüğü görüldü.
