ADANA SANAYİ ODASI & GRUPAS GELİŞİM YALIN DÖNÜŞÜM PROJESİ

INTERGLASS YALIN DÖNÜŞÜM PROJE SUNUMU

11.11.2020

Firma Adı: Interglass Oto Cam Sanayi

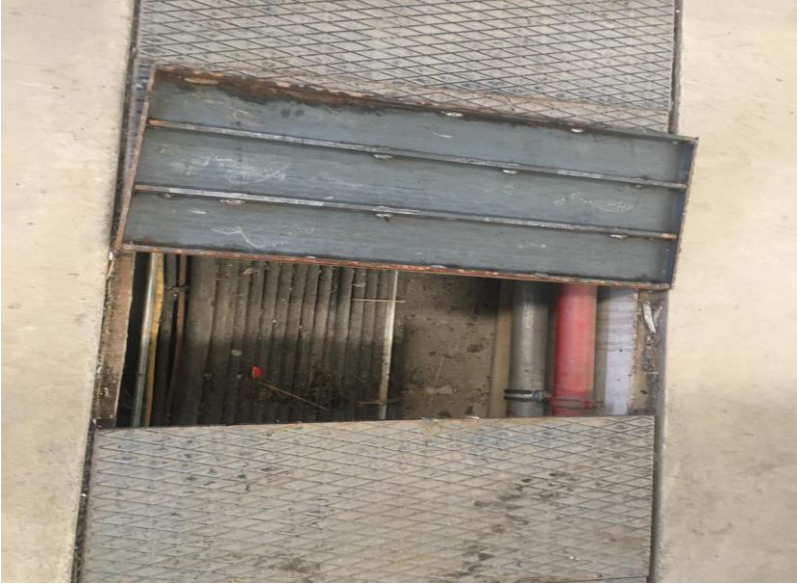
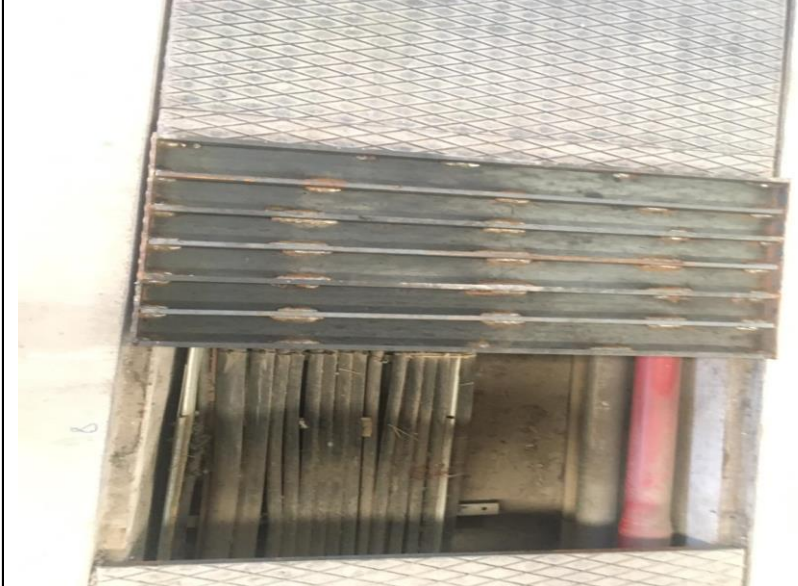
INTERGLASS OTO CAMLARI		ÖNCE - SONRA İYİLEŞTİRME FORMU		
TARİH - ÖNCE	8.07.2020	İYİLEŞTİRME EKİBİ : Mert Hatun	BÖLGE: Büküm bölümü	Ö/S NO: 004
TARİH - SONRA	16.07.2020			
ÖNCE		SONRA

PROBLEM (HATA TANIMI) & HARCAMA: Üretim sahasında bulunan metal korumalar çökme yapıyordu. Bu da forklift geçişini engelliyordu. Dolayısıyla forklift operatörü yolu 200 metre uzatmak zorunda kalarak 5 dakika ekstra süre kaybediyordu.		ÇÖZÜM & KAZANIM : Forklift yolu üzerinde bulunan metal koruma kapakları sağlamlaştırılarak forkliftin alacağı mesafe 10 metre' ye düşürüldü. Bu da taşıma süresini 1 dakika' ya düşürdü.

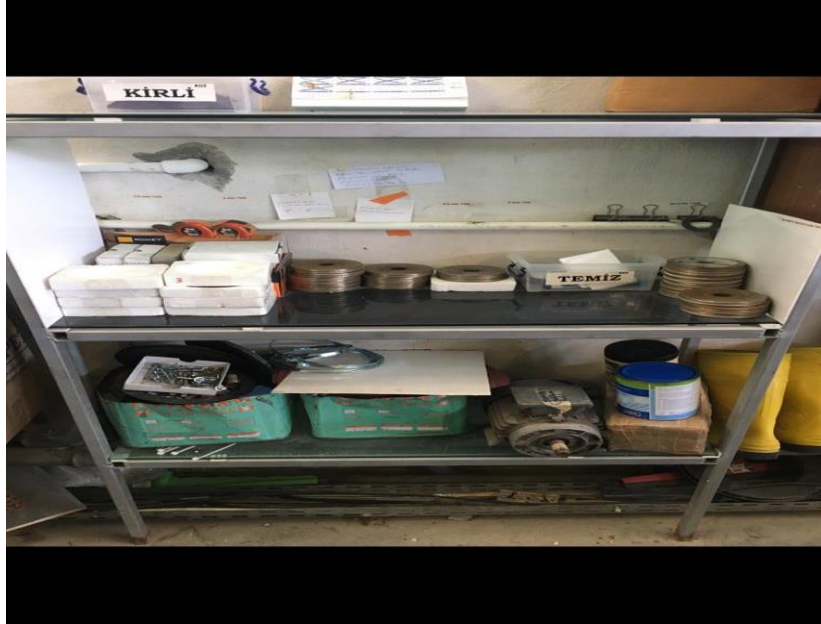
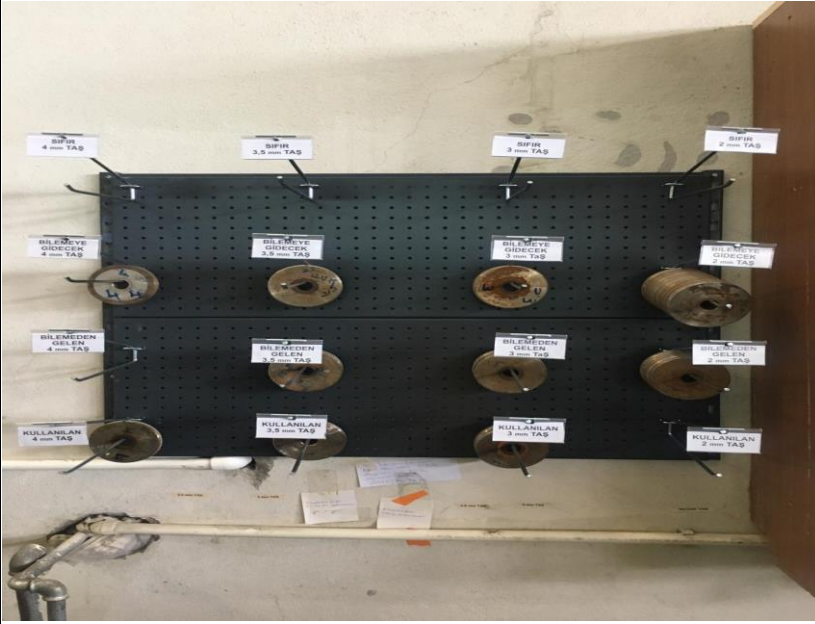
INTERGLASS OTO CAMLARI		ÖNCE - SONRA İYİLEŞTİRME FORMU		
TARİH - ÖNCE	2.07.2020	İYİLEŞTİRME EKİBİ : Ogün Ciğercioglu	BÖLGE: Rodaj Bölümü	Ö/S NO: 006
TARİH - SONRA	15.07.2020			
ÖNCE		SONRA

PROBLEM (HATA TANIMI) & HARCAMA:	ÇÖZÜM & KAZANIM :			
Rodaj bölümünde kullanılan ekipmanlar düzensiz bir şekilde bulunmaktaydı. Bu durum tip değişimi sırasında arama kaynaklı zaman kayıplarına sebep olmaktaydı.	Bu bölümde ki malzemeler için ayıklama yapıldı. Sürekli kullanılan rodaj taşları için pano oluşturularak etiketleme yapıldı. Böylece arama kayıplarının önüne geçildi.

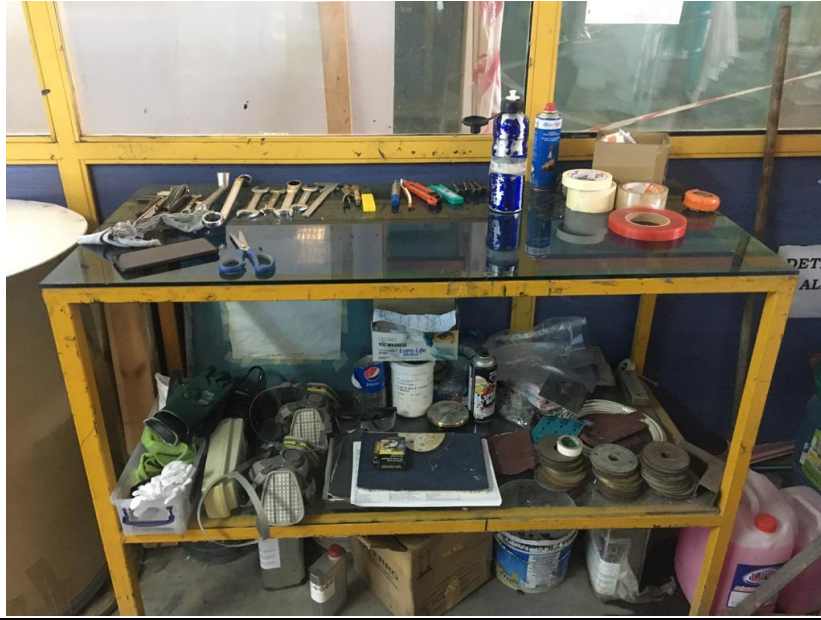
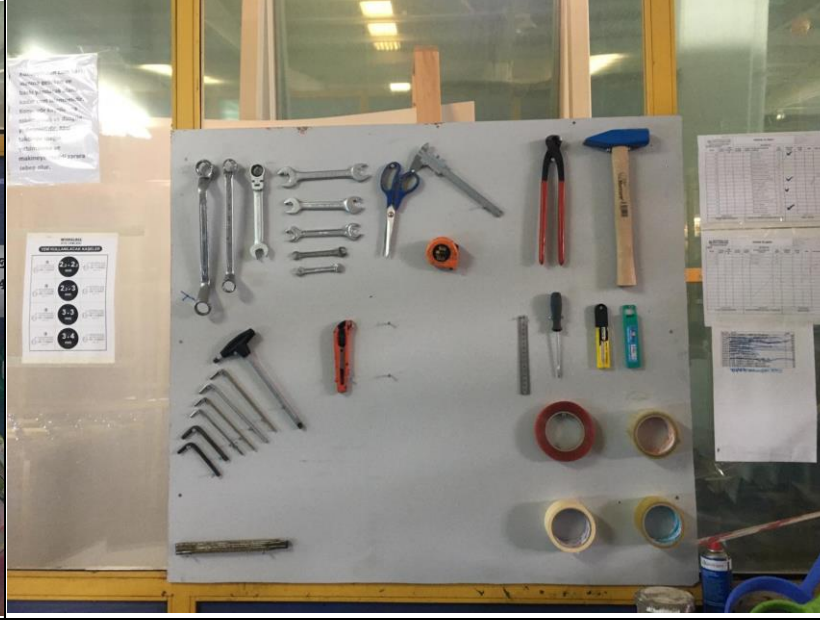
INTERGLASS OTO CAMLARI		ÖNCE - SONRA İYİLEŞTİRME FORMU		
TARİH - ÖNCE	16.09.2020	İYİLEŞTİRME EKİBİ : Gürkan usta	BÖLGE: Baskı odası	Ö/S NO: 007
TARİH - SONRA	28.09.2020			
ÖNCE		SONRA

PROBLEM (HATA TANIMI) & HARCAMA: Baskı bölümünde kullanılan ekipmanlar düzensiz haldeydi. Bu durum tip değişimi sırasında arama kaynaklı zaman kayıplarına sebep olmaktaydı.		ÇÖZÜM & KAZANIM : Baskı da kullanılan ekipmanlar ayıklanarak kullanılmayanlar saha içerisinden uzaklaştırıldı. Yapılan pano ile ekipmanların yerleri tanımlanıp, arama kayıpları en aza indirildi.

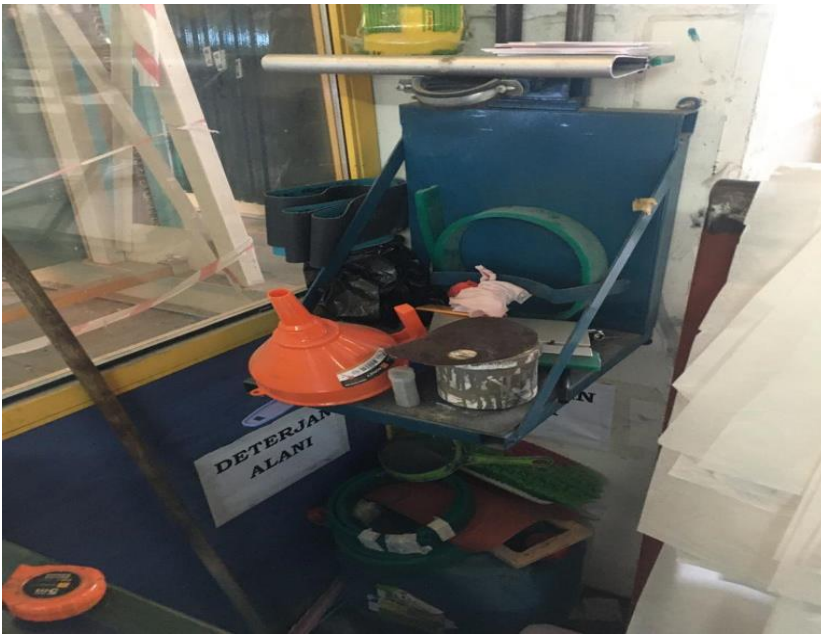
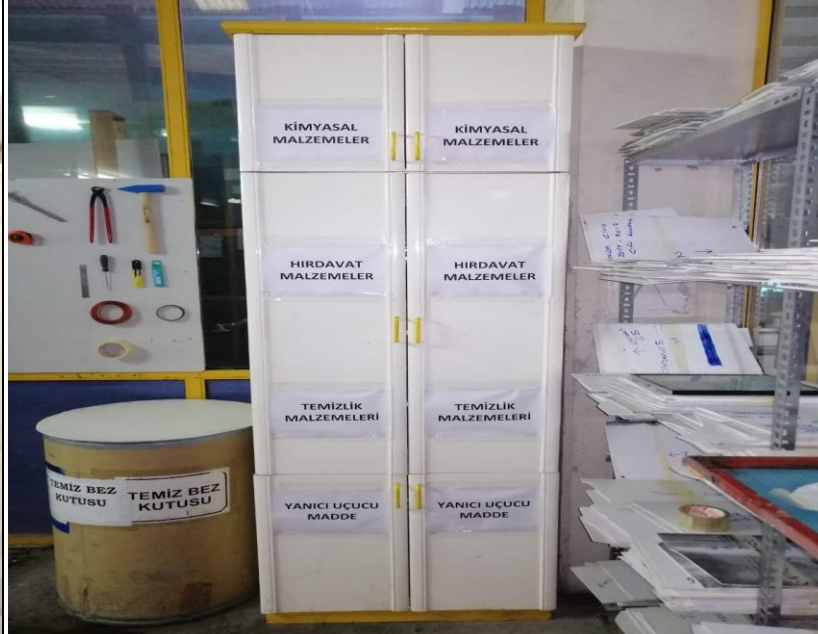
INTERGLASS OTO CAMLARI		ÖNCE - SONRA İYİLEŞTİRME FORMU		
TARİH - ÖNCE	16.09.2020	İYİLEŞTİRME EKİBİ : Gürkan Usta	BÖLGE: Baskı Odası	Ö/S NO: 008
TARİH - SONRA	28.09.2020			
ÖNCE		SONRA

PROBLEM (HATA TANIMI) & HARCAMA: Baskı prosesinde kullanılan temizlik ekipmanları karmaşık durumdaydı ve tanımsız bölgelerde istifleniyordu.		ÇÖZÜM & KAZANIM : 5S temizlik köşesi oluşturuldu. Temizlik ekipmanlarının alanı tanımlandı.

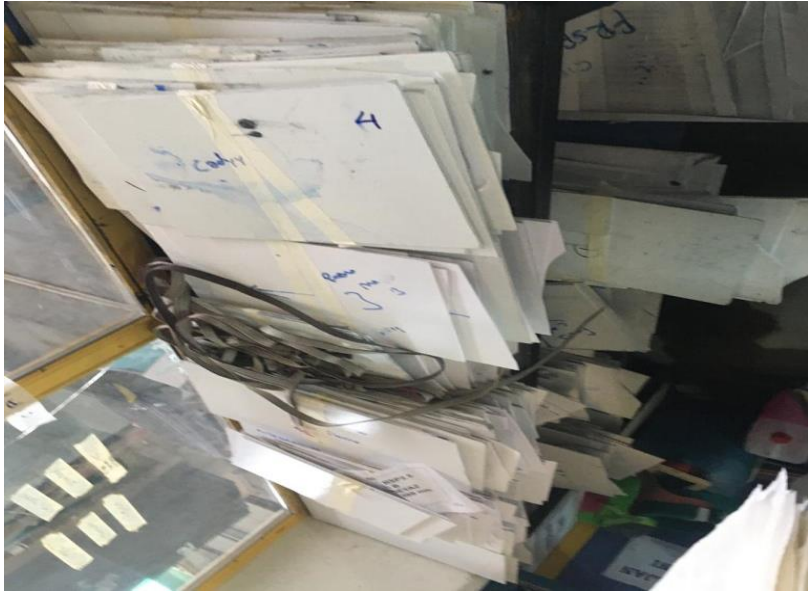
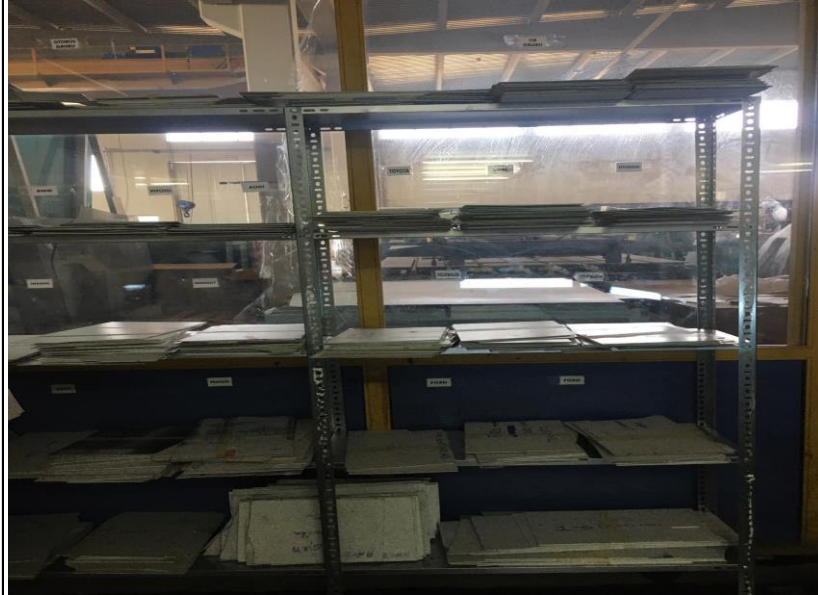
INTERGLASS OTO CAMLARI				ÖNCE - SONRA İYİLEŞTİRME FORMU			
TARİH - ÖNCE	16.09.2020	İYİLEŞTİRME EKİBİ : Gürkan Usta		BÖLGE: Baskı Odası		Ö/S NO: 009	
TARİH - SONRA	28.09.2020						
ÖNCE				SONRA

PROBLEM (HATA TANIMI) & HARCAMA: Baskı prosesinde kullanılan ve her tip için farklı olan forex şablonları karmaşık ve etiketsiz bir şekilde istiflenmekteydi. Bu durum tip değişimi sırasında ortalama 6 dakika zaman kaybına yol açıyordu.				ÇÖZÜM & KAZANIM : Forex şablonları tipine göre uygun etiketlenme yapılarak kategorilere ayrıldı ve raf sistemine yerleştirildi. Arama süresi 30 saniye 'ye düşürüldü.

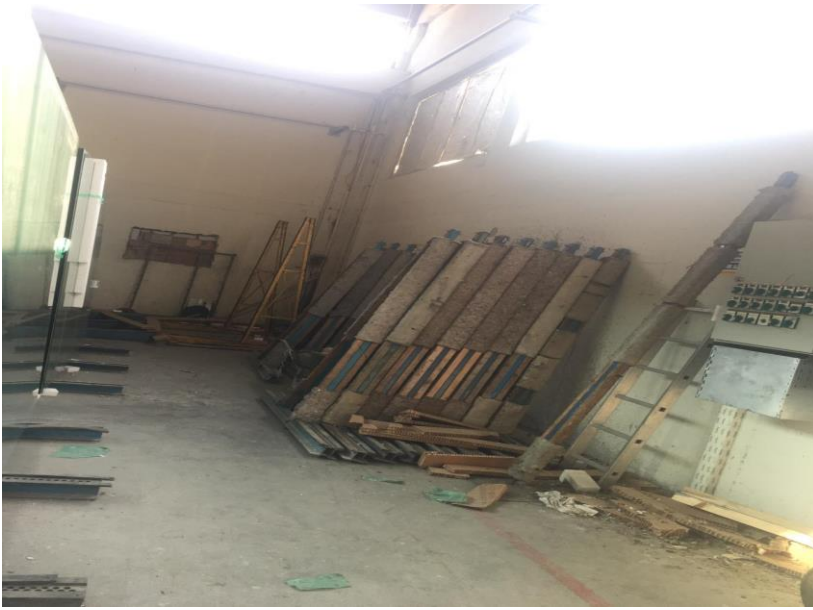
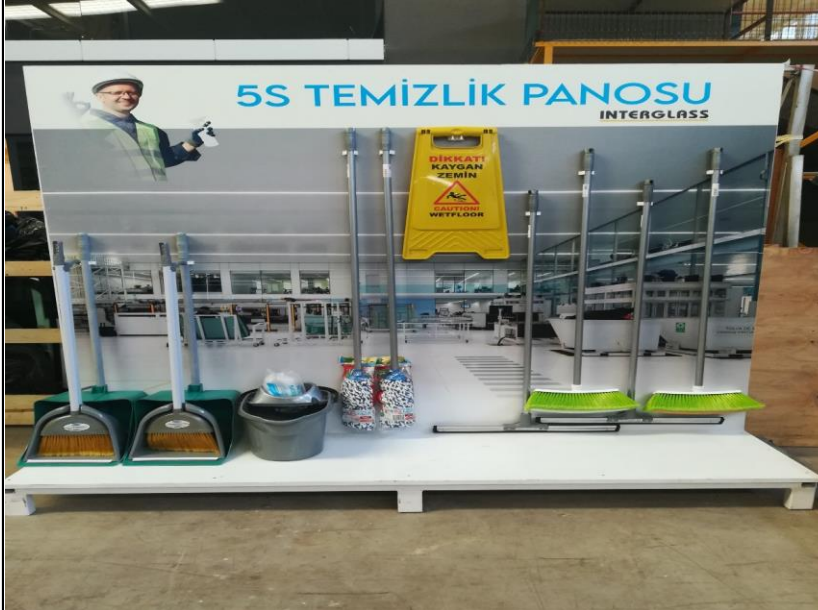
INTERGLASS OTO CAMLARI		ÖNCE - SONRA İYİLEŞTİRME FORMU		
TARİH - ÖNCE	10.09.2020	İYİLEŞTİRME EKİBİ : Tekin Tüzüner	BÖLGE: Rodaj Bölümü	Ö/S NO: 010
TARİH - SONRA	9.10.2020			
ÖNCE		SONRA

PROBLEM (HATA TANIMI) & HARCAMA: Rodaj bölümünün arkasında sehpa ve diğer gereksiz malzemeler istiflenmiş durumdaydı. Ayrıca temizlik ekipmanları saha içerisinde dağınık ve tanımsız bir şekilde duruyordu.		ÇÖZÜM & KAZANIM : Bölgede bulunan malzemeler ayıklanarak gereksiz olanlar ayrıldı. Temizlik ekipmanlarının yeri tanımlanarak arama kaybı ortadan kaldırıldı.

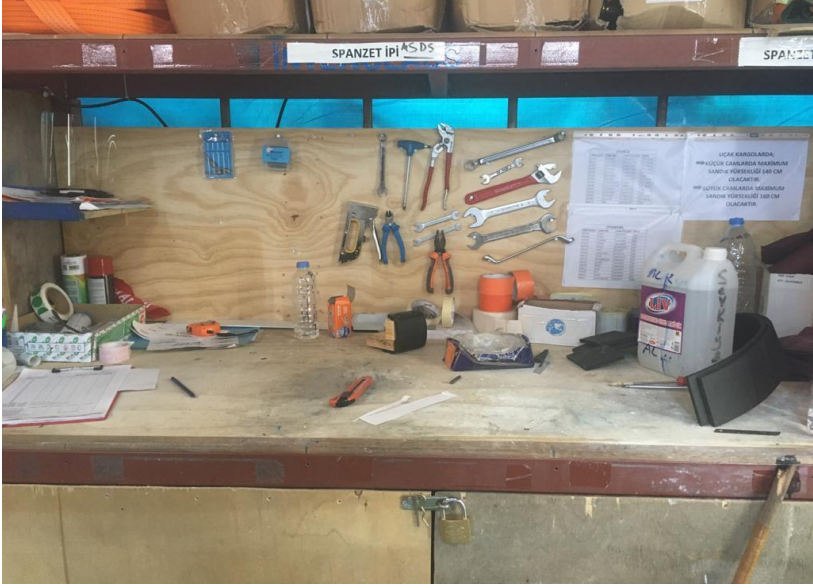
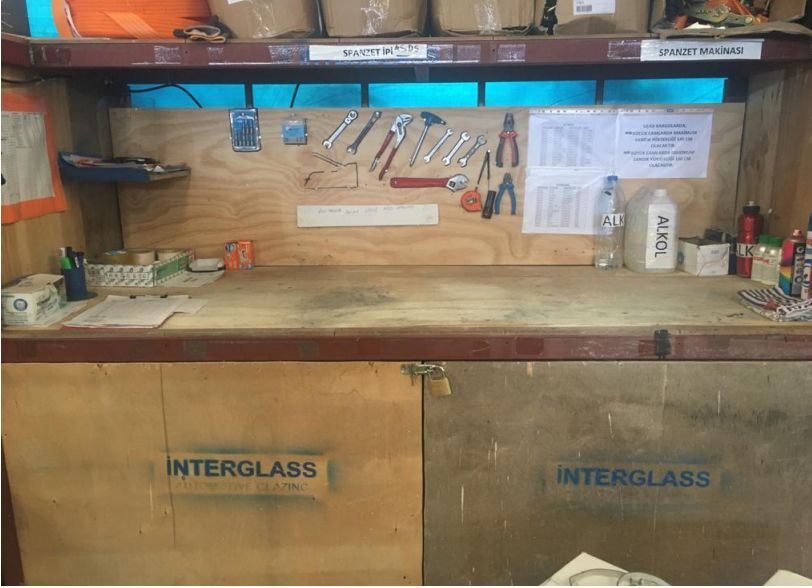
INTERGLASS OTO CAMLARI		ÖNCE - SONRA İYİLEŞTİRME FORMU		
TARİH - ÖNCE	22.09.2020	İYİLEŞTİRME EKİBİ : Yusuf Usta	BÖLGE: Kalite kontrol	Ö/S NO: 011
TARİH - SONRA	23.09.2020			
ÖNCE		SONRA

PROBLEM (HATA TANIMI) & HARCAMA: Kalite kontrol bölümünde bulunan ekipman tezgahı karmaşık bir durumdaydı ve gereksiz malzemeler mevcuttu. Bu durum arama kaynaklı zaman kayıplarına sebep olmaktaydı.		ÇÖZÜM & KAZANIM : Bölgede ayıklama yapılarak gereksiz ekipmanlar tezgahtan uzaklaştırıldı. Ayrıca ekipman panosuna gölgelendirme yapılarak ekipmanların yeri standartlaştırıldı. Böylece arama kayıplarının önüne geçilmiş oldu.
