ADANA SANAYİ ODASI & GRUPAS GELİŞİM YALIN DÖNÜŞÜM PROJESİ

KSG MAKİNA YALIN DÖNÜŞÜM PROJE SUNUMU

11.11.2020

ABKANT PRESDE TİP DEĞİŞİM SÜRESİNİN AZALTILMASI (SMED)

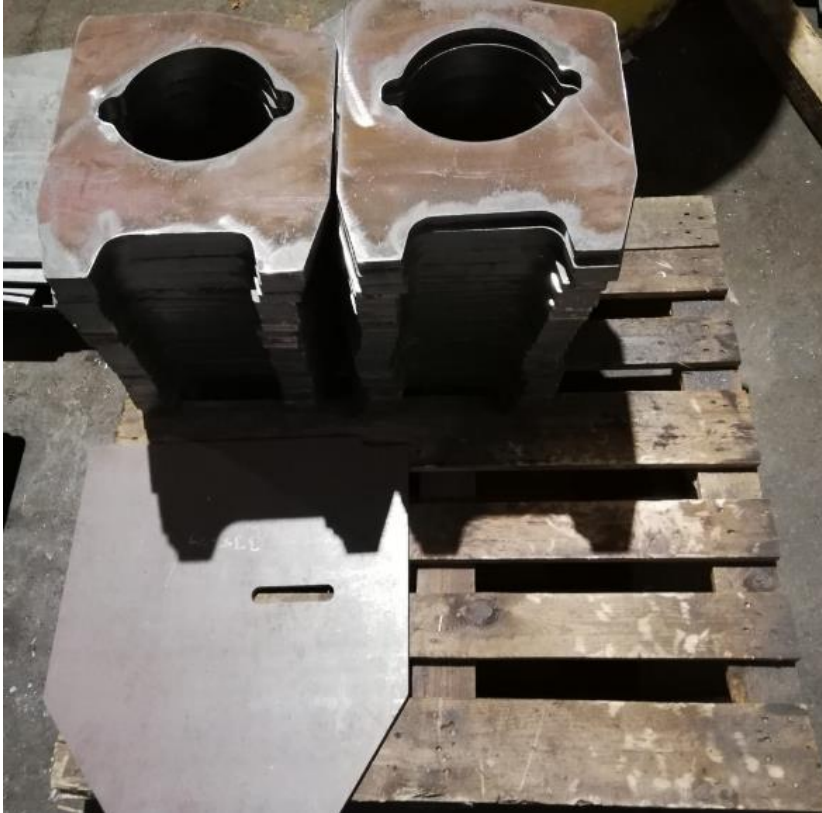
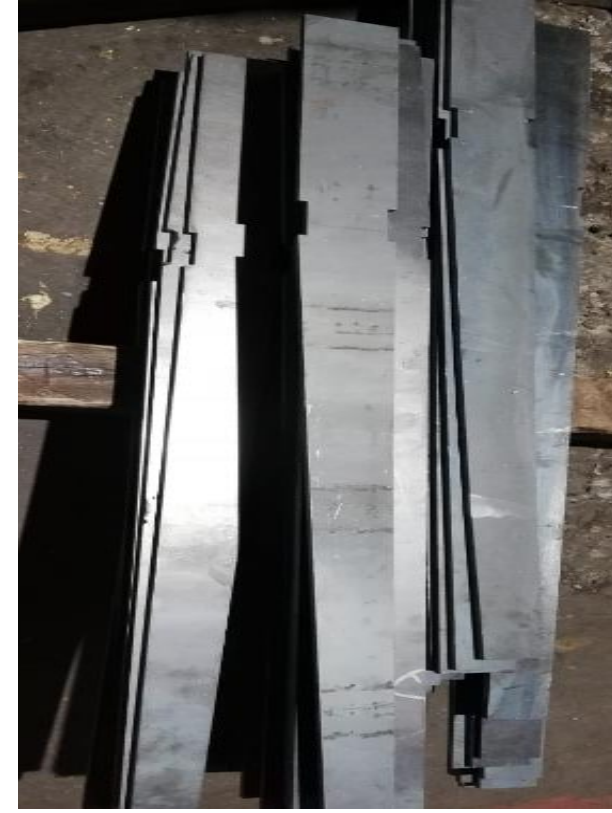
Bükülecek parçalar tezgah önünde vaktinde hazır olarak bekletilerek gereksiz taşıma ve bekleme süreleri ortadan kaldırıldı.

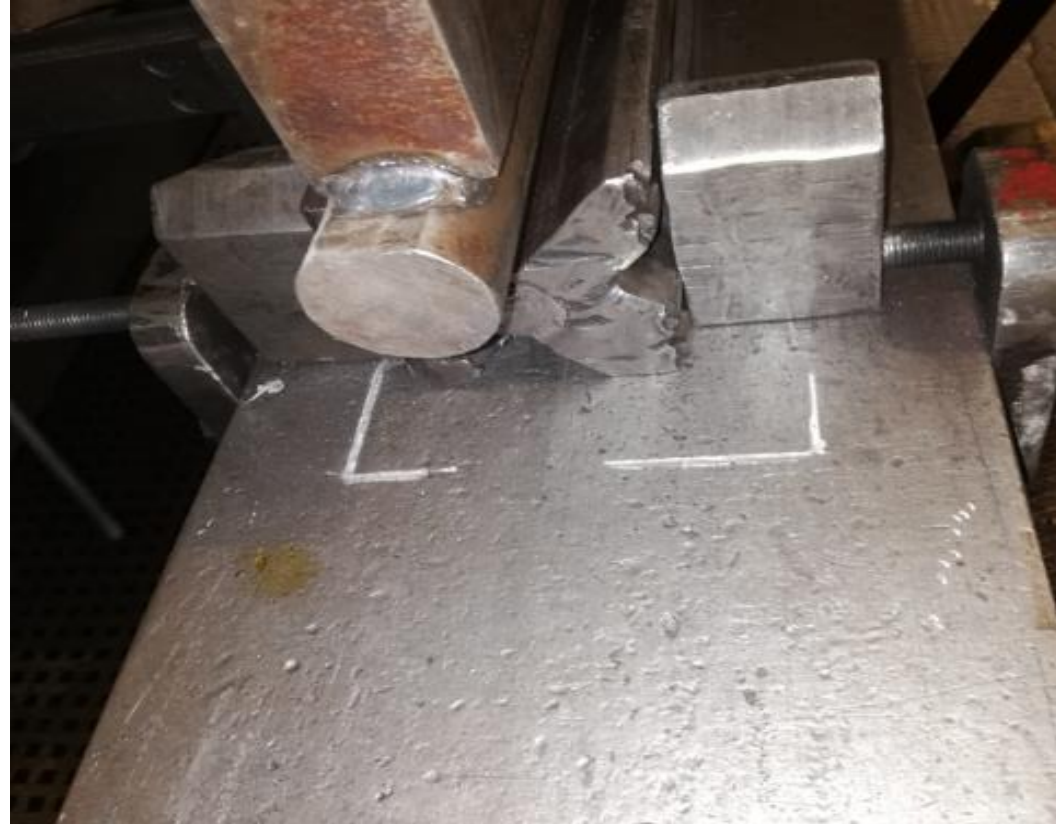
Belirlenen parçanın büküm kalıbının geleceği konum abkant çenesi üzerinde belirlenerek kalıbın doğru konumlandırma süresi kısalmış, işlem kolaylaştırılmıştır.

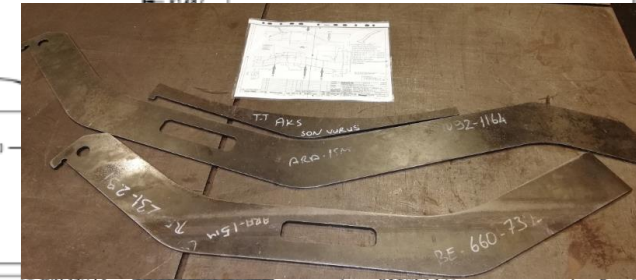
Teknik resim üzerinde büküm bilgileri yazılmış ve operatörlere anlatılarak işin standartlaşması sağlanmıştır.

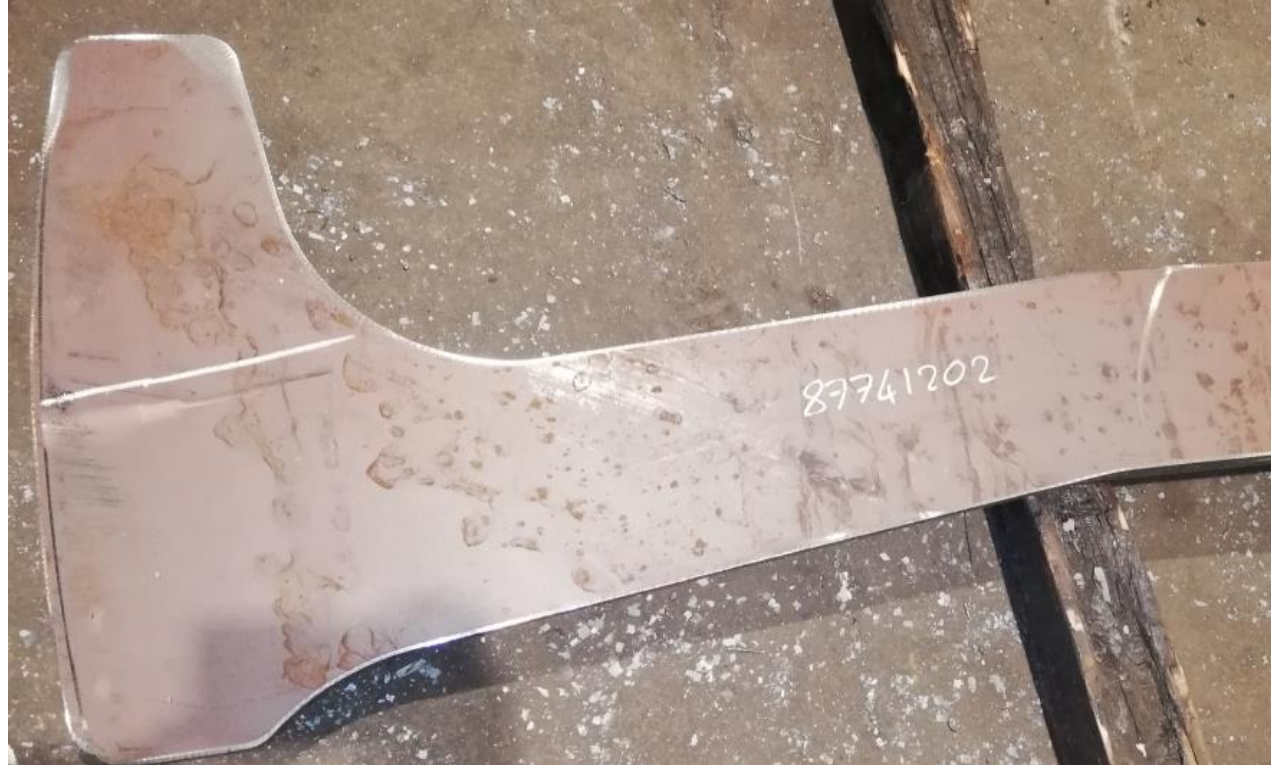
Seçilen parça için yeni dayamalar yapılarak markalama sayısı azaltıldı. Dayama ekseninin markalama işlemi büküm öncesinde yapıp hazır halde tezgah önünde bekletildi.

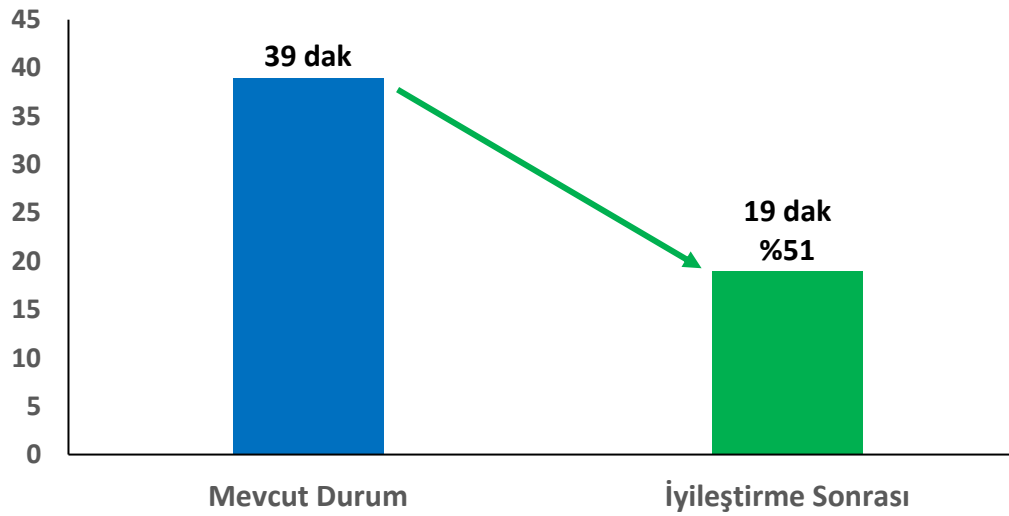
Abkant Pres Hattı Tip Değişim Süresi
İyileştirme Grafiği

mevcut tip değişim süresi	39	dak
iyileştirme sonrası tip değişim süresi	19	dak
kazanılan süre	20	dak
iyileştirme oranı	51	%

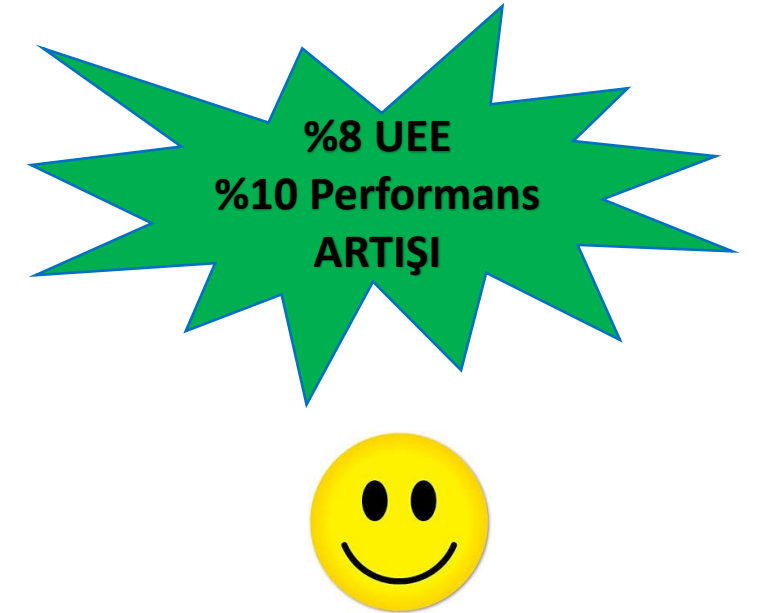
2019 yıllık planlı çalışma süresi	6.321	saat
2019 yıllık toplam duruş süresi	1.204	saat
2019 yıllık aktif çalışma süresi	5.117	saat
2019 yıllık hat verimi (%UEE)	81%

2020 yıllık potansiyel toplam duruş süresi	502	saat
2020 yıllık potansiyel aktif çalışma süresi	5.619	saat
2020 yıllık potansiyel hat verimi (%UEE)	89%

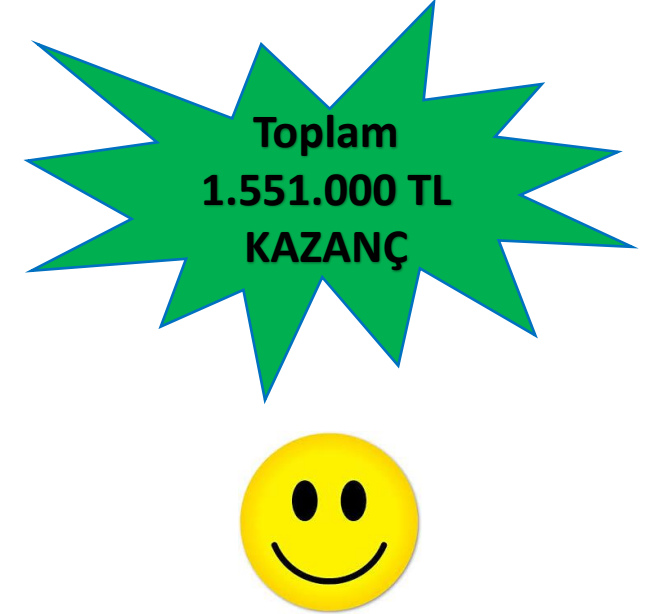
İyileştirme sonrası tip değişim duruşundan yıllık kazanılan süre	502	saat
İyileştirme sonrası yıllık ekstra yapılacak kar	158.730	Euro
Euro kuru (02.11.2020)	9,77	TL/Euro
İyileştirme sonrası yıllık ekstra yapılacak kar	1.550.794	TL

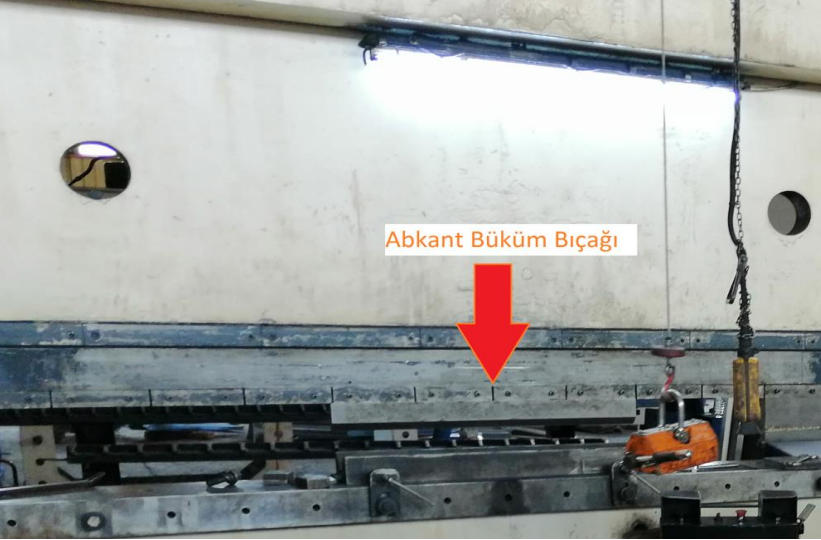
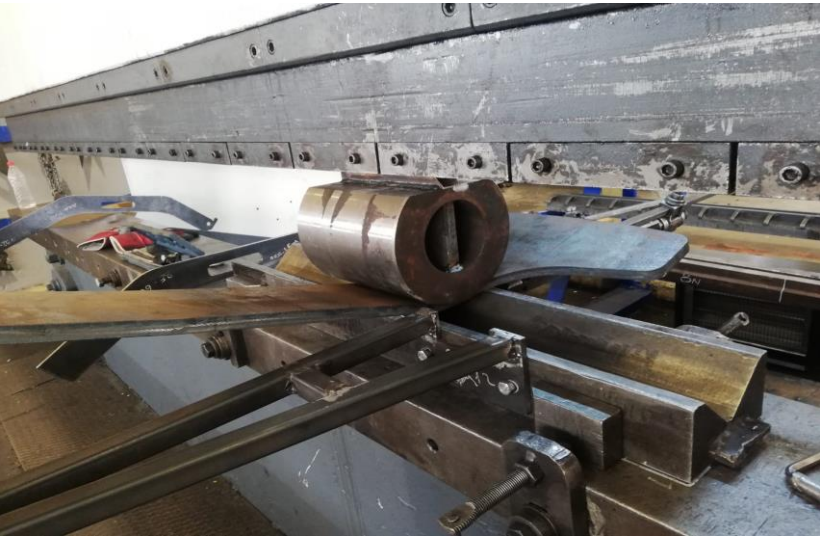
KSG		ÖNCE - SONRA İYİLEŞTİRME FORMU		
TARİH - ÖNCE	26.08.2020	İYİLEŞTİRME EKİBİ : Cumali Akarcalı-Cumali Akar	BÖLGE :Abkant	ÖS NO: 001
TARİH - SONRA	26.09.2020			
ÖNCE		SONRA

PROBLEM (HATA TANIMI) : Ortalama bir iş parçasında 3 farklı noktadan büküm vardır. Her büküm 6 bıçak vuruşuyla olmak üzere toplamda 18 vuruş ile bükülmekteydi. Toplam büküm süresi ortalama 21 dakika sürüyordu.		ÇÖZÜM & KAZANIM : Parçanın kendi resmine uygun olan transmisyon yapılmaya başlandı, markalama işlemi ortadan kaldırılıp uygun dayamalar eklendi. Her büküm için 6 vuruş olan büküm prosesi tek vuruşa indirildi. Sürede 15 dakikalık iyileştirme yapılarak operasyon süresi 6 dakika 'ya düşürülmüştür.

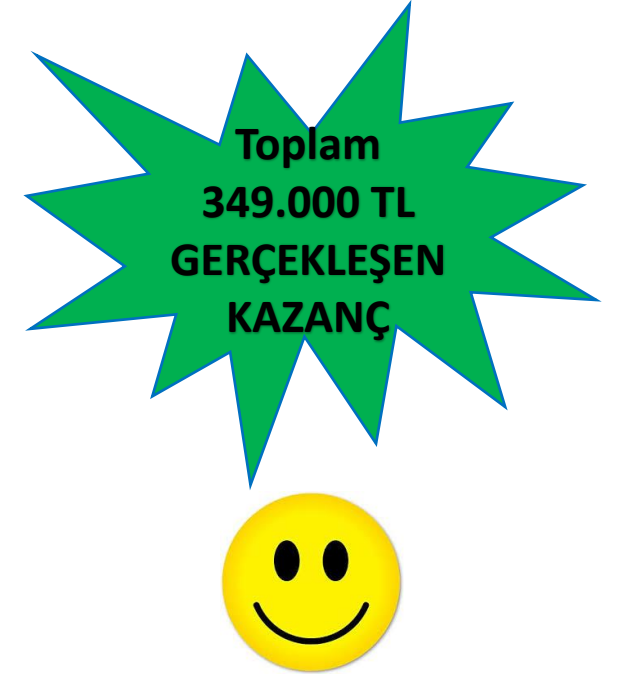
İyileştirme sonrası üretim duruşundan kazanılan yıllık süre	376	saat
İyileştirme sonrası ekstra yapılacak yıllık kar	35.714	euro
Euro kuru (02.11.2020)	9,77	euro
Gerçekleşen iyileştirme sonrası ekstra yapılacak yıllık kar	348.929	TL

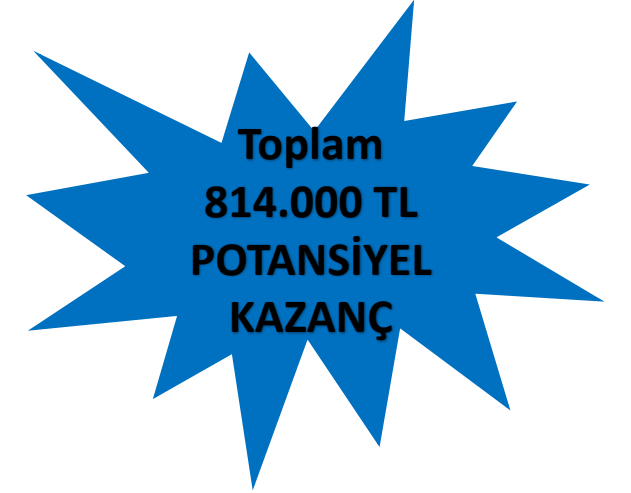
İyileştirme sonrası üretim duruşundan kazanılan yıllık süre	376	saat
İyileştirme sonrası ekstra yapılacak yıllık kar	83.333	euro
Euro kuru (02.11.2020)	9,77	euro
Gerçekleşen iyileştirme sonrası ekstra yapılacak yıllık kar	814.167	TL

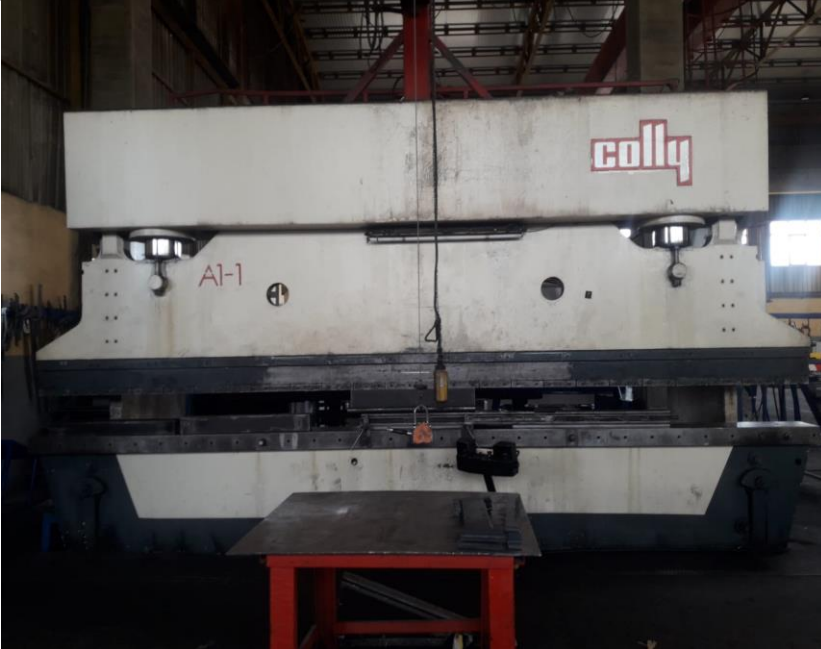
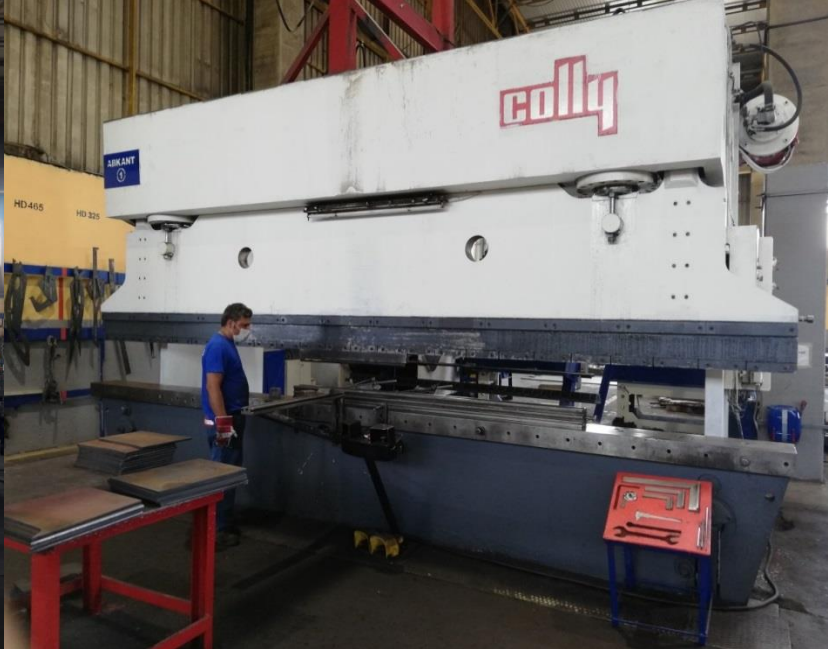
KSG		ÖNCE - SONRA İYİLEŞTİRME FORMU			
TARİH - ÖNCE	10.09.2020	İYİLEŞTİRME EKİBİ : Cumali Akar		BÖLGE :Abkant	ÖS NO: 005
TARİH - SONRA	22.09.2020				
ÖNCE			SONRA

PROBLEM (HATA TANIMI) : Abkant tezgahındaki yağ kaçaqlarıyla tezgah sürekli yağlı olduğundan dolayı sık sık temizlenme ihtiyacı oluyordu.			ÇÖZÜM & KAZANIM : Yağ kaçaqları giderilip tezgah boyandı ve tezgah tanımlayıcı plaka asılmasıyla tezgah tanımlaması yapıldı.

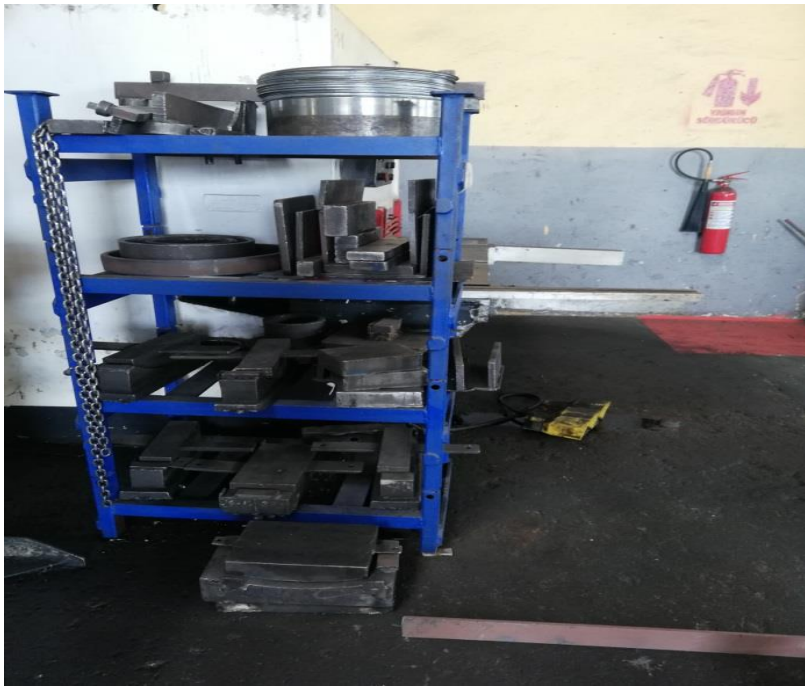
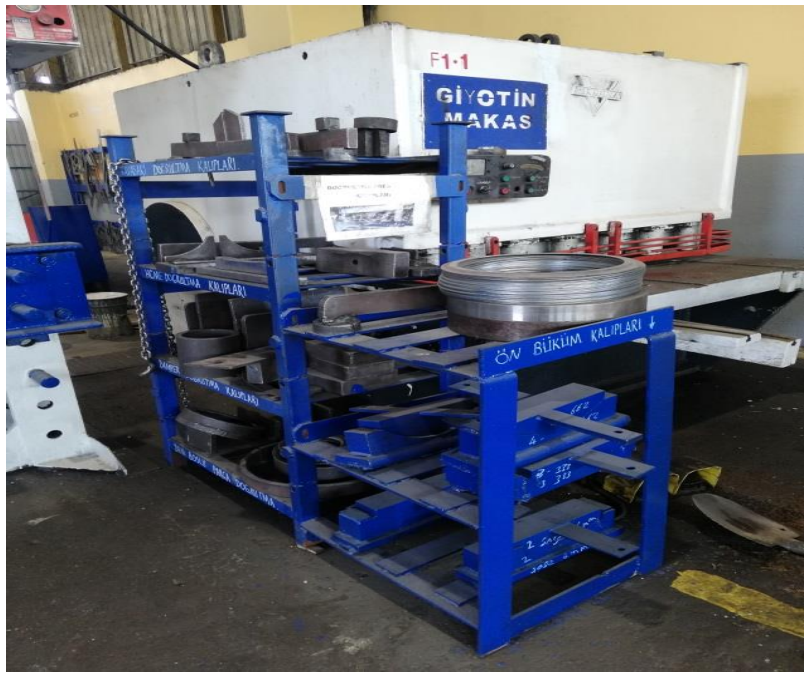
KSG		ÖNCE - SONRA İYİLEŞTİRME FORMU		
TARİH - ÖNCE	15.07.2020	İYİLEŞTİRME EKİBİ : Murat Gedek - Yaşar Sığınak	BÖLGE: Doğrultma - Pres	ÖS NO: 010
TARİH - SONRA	29.07.2020			
ÖNCE		SONRA

PROBLEM (HATA TANIMI) : Pres Tezgahının tüm kalıpları karışık şekilde bulunmaktaydı.		ÇÖZÜM & KAZANIM : Tüm kalıplar türüne ve kullanım sıklığına göre ayrıştırılıp tanımlandı.

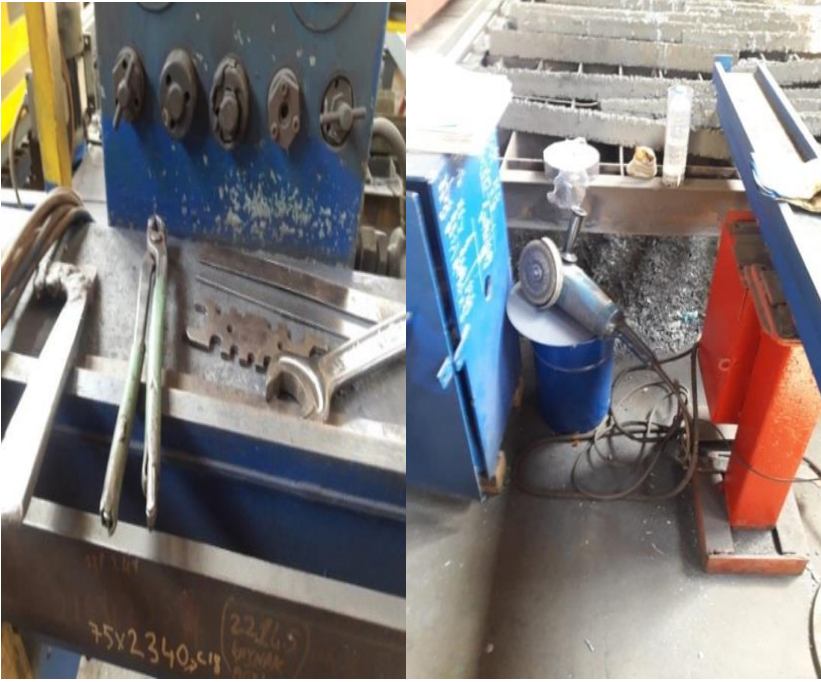
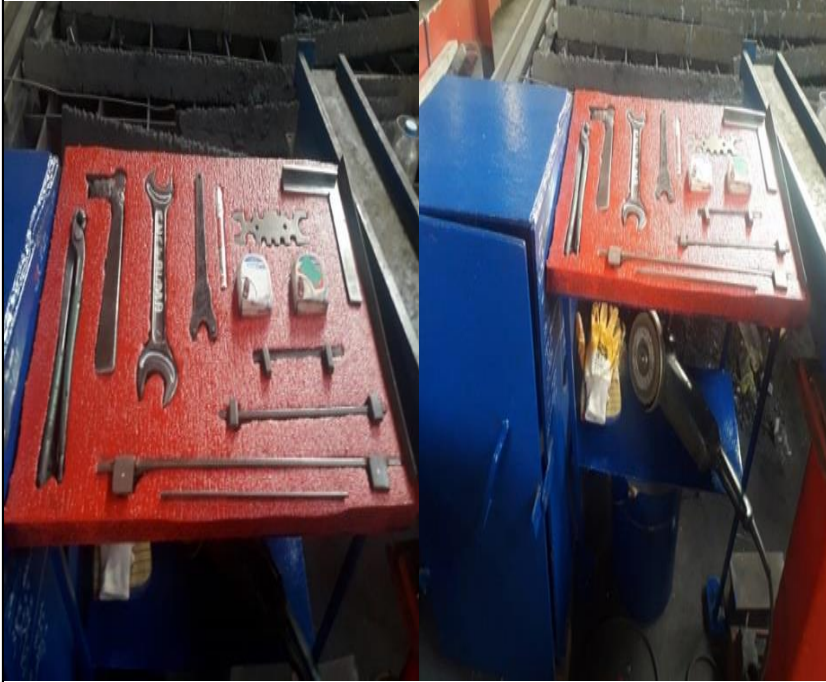
KSG		ÖNCE - SONRA İYİLEŞTİRME FORMU		
TARİH - ÖNCE	20.07.2020	İYİLEŞTİRME EKİBİ : Murat Gedek - Bayram Doğan	BÖLGE: Yer Kesimi ve Kaynak Ağzı	ÖS NO: 011
TARİH - SONRA	29.07.2020			
ÖNCE		SONRA

PROBLEM (HATA TANIMI) : Kaynak Ağzı tezgahının aparatları,takımları dağınık ve düzensiz bir şekilde bulunuyordu.		ÇÖZÜM & KAZANIM : Tezgah takımları için gölgeleme yapılarak tanımlı hale getirildi.

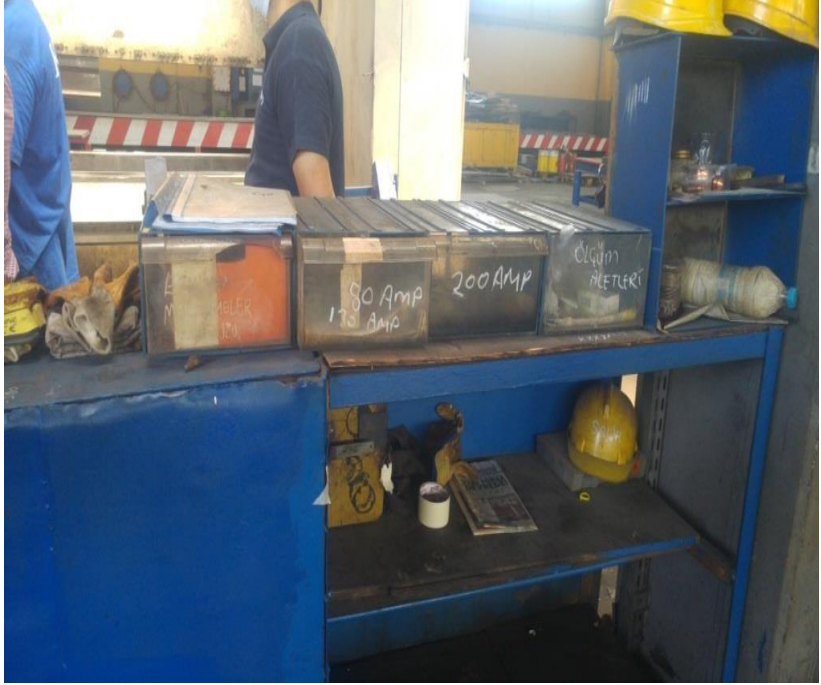
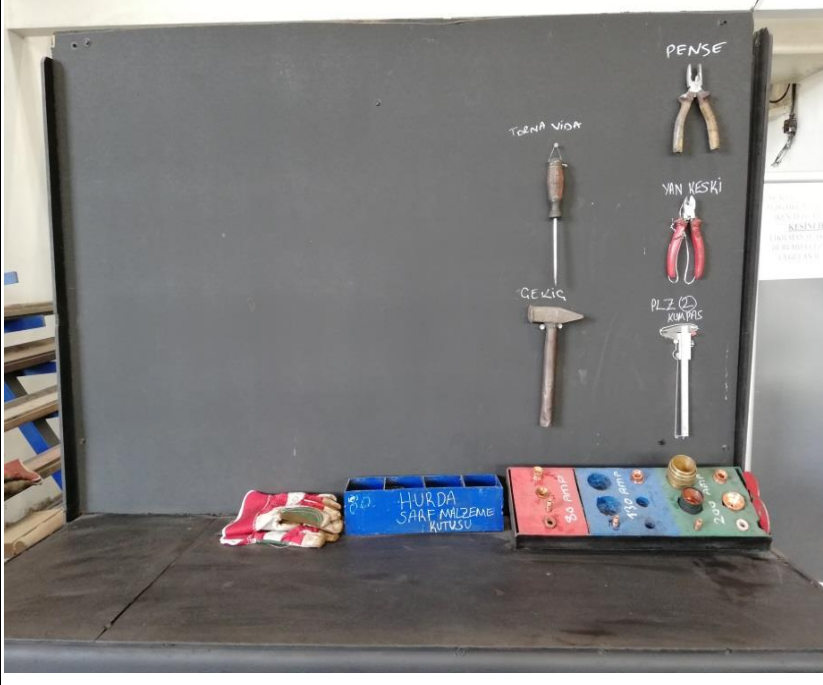
KSG		ÖNCE - SONRA İYİLEŞTİRME FORMU		
TARİH - ÖNCE	22.08.2020	İYİLEŞTİRME EKİBİ : Yusuf Beydüz	BÖLGE: Plazma	ÖS NO: 013
TARİH - SONRA	1.09.2020			
ÖNCE		SONRA

PROBLEM (HATA TANIMI) : Plazma kesim tezgahlarının kesici takımları, yerleri belirsiz bir şekilde istiflenmekteydi.		ÇÖZÜM & KAZANIM : Kesici takımlar için gölgeleme yapılarak tanımlı hale getirildi.

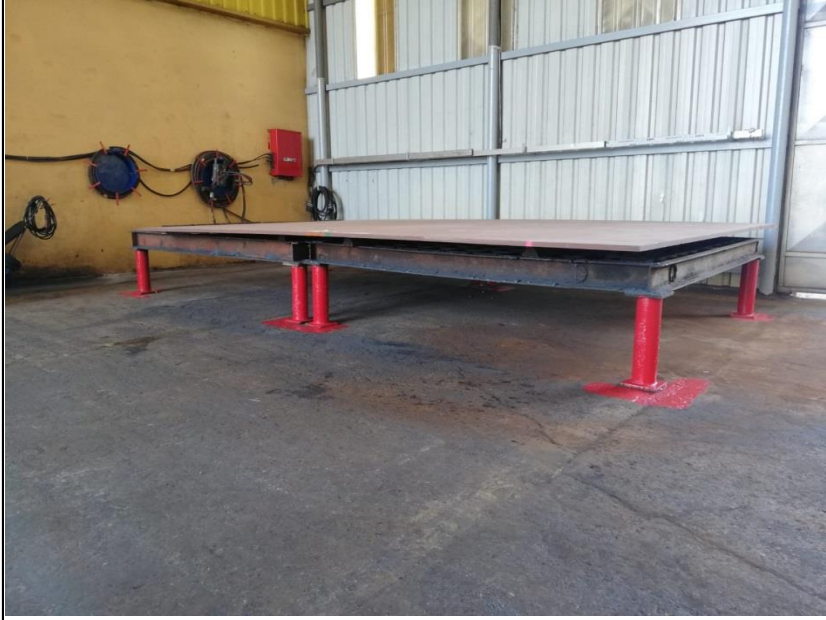
KSG		ÖNCE - SONRA İYİLEŞTİRME FORMU		
TARİH - ÖNCE	14.07.2020	İYİLEŞTİRME EKİBİ : Bayram Doğan - Murat Gedek	BÖLGE: Yer Kesimi ve Kaynak Ağzı	ÖS NO: 014
TARİH - SONRA	23.07.2020			
ÖNCE		SONRA

PROBLEM (HATA TANIMI) : Yer kesim kaynak tezgahı önünde yerde yapılan kesimlerin talaşları tezgahın altına süpürülüyordu ve temizliği 2 ayda toplamda 1.5 vardiya 'lık bir zaman kaybına neden oluyordu.		ÇÖZÜM & KAZANIM : Operatörün günlük olarak yaptığı temizlik ile kirliliğin önüne geçilmiş oldu ve gereksiz zaman kaybı önlendi.

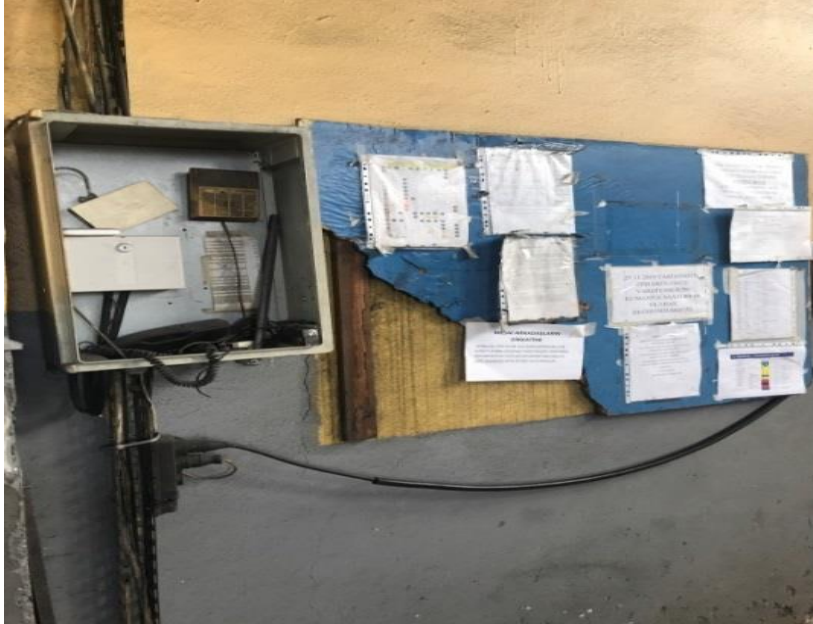
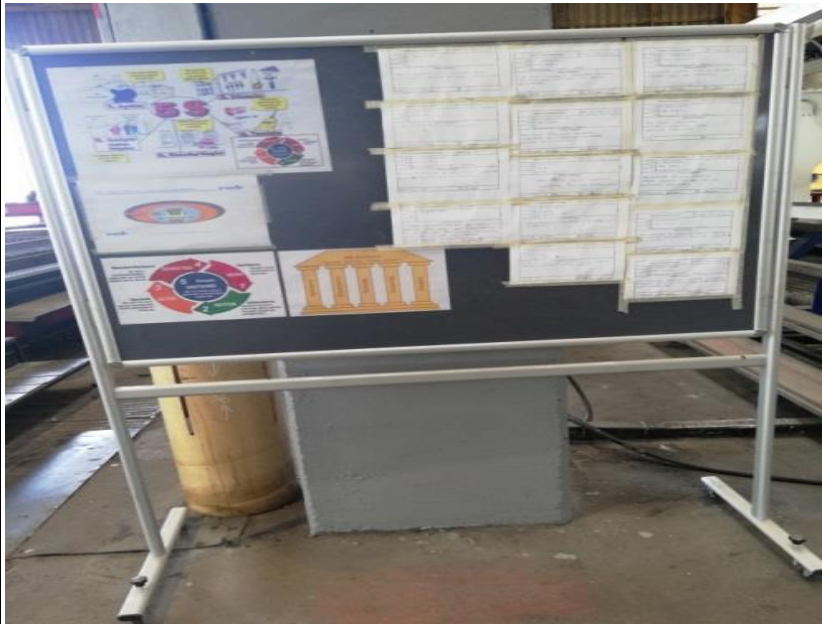
KSG		ÖNCE - SONRA İYİLEŞTİRME FORMU		
TARİH - ÖNCE	13.09.2020	İYİLEŞTİRME EKİBİ : Cumali Akar-Murat Gedek	BÖLGE: İş Hazırlama Bölümü	ÖS NO: 015
TARİH - SONRA	22.09.2020			
ÖNCE		SONRA

PROBLEM (HATA TANIMI) : Atölye içerisindeki duyuru panosu duvara asılı tahta üzerinde olduğu için çok karışık ve parçalanmış haldeydi.		ÇÖZÜM & KAZANIM : Yeni bir pano alınarak, duyuru ve 5S panosu oluşturuldu. Bu sayede üretim sahası içerisinde firmada yapılan 5S çalışmalarının takibi sağlanıp, personelin çalışmalara hakimiyeti sağlandı.
