ADANA SANAYİ ODASI & GRUPAS GELİŞİM YALIN DÖNÜŞÜM PROJESİ

KIVANÇ TEKSTİL YALIN DÖNÜŞÜM PROJE SUNUMU

12.11.2020

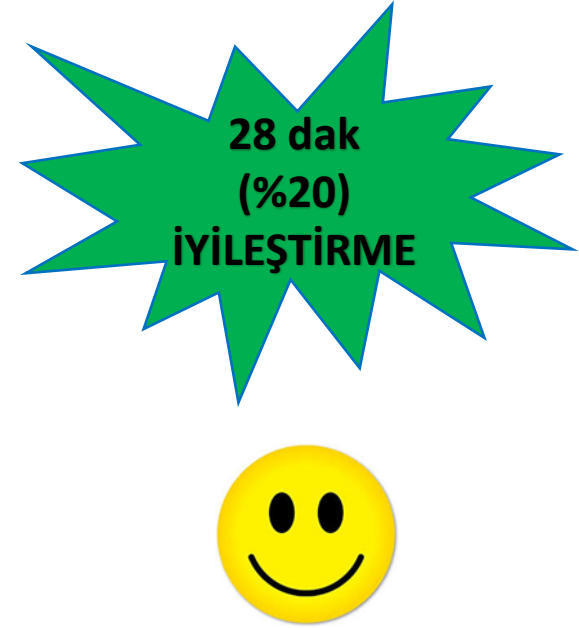
mevcut tip değişim süresi	142	dak
iyileştirme sonrası tip değişim süresi	114	dak
kazanılan süre	28	dak
iyileştirme oranı	20	%

Vater Hatlarında ortalama tip değişim süresi **142 dakika**'dan **114 dakika**'ya düşürüldü.

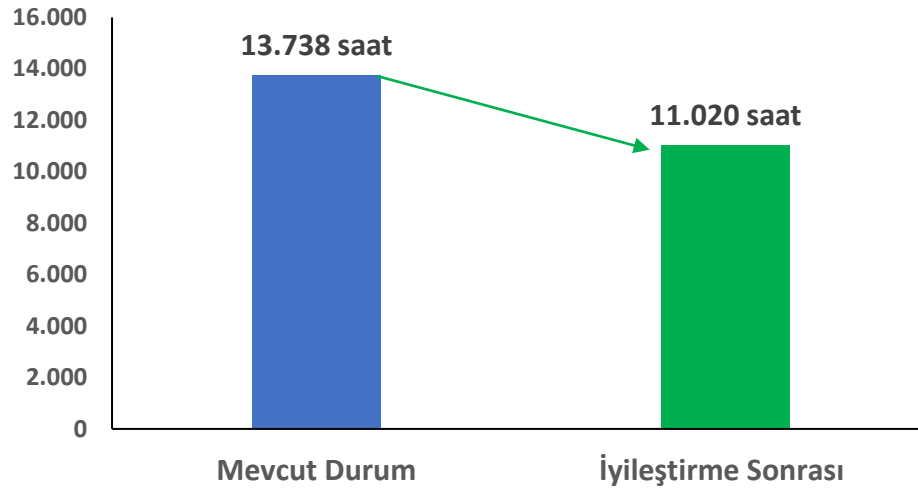
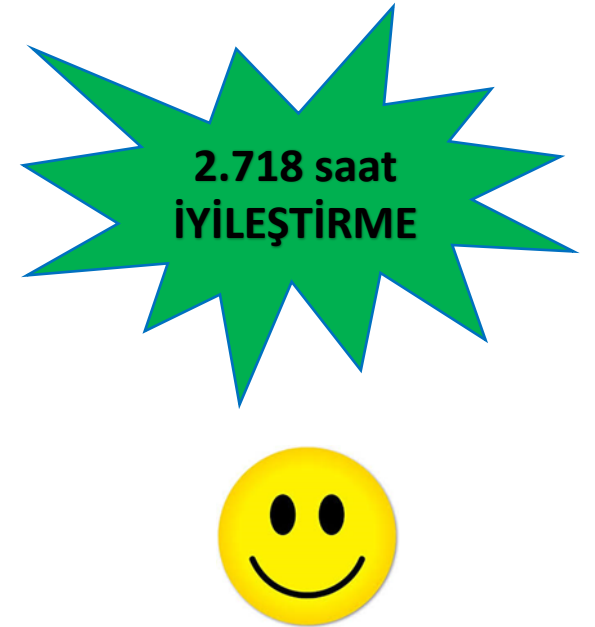
Vater Hatları Yıllık Ortalama Tip Değişim Süresi

Mevcut durum yıllık tip değişim süresi	13.738	saat
İyileştirme sonrası yıllık tip değişim süresi	11.020	saat
kazanılan yıllık tip değişim süresi	2.718	saat

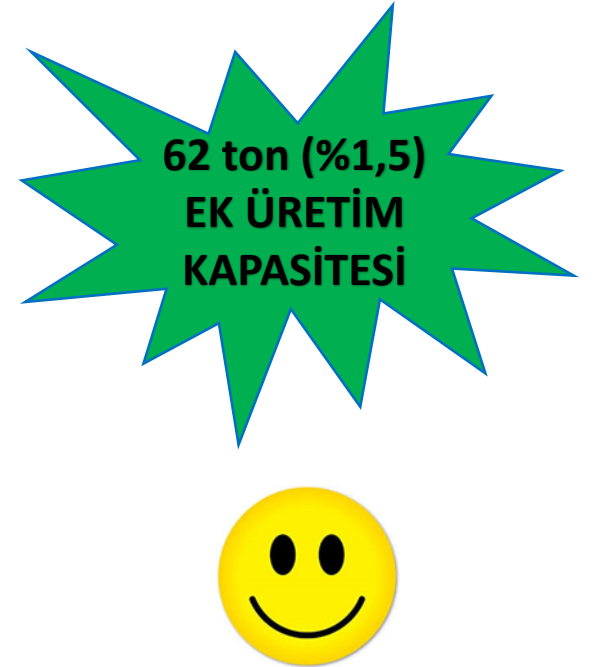
Vater Hatları Yıllık Üretim Kapasitesi

iyileştirmeler sonrası kazanılan süre	2.718	saat
günlük çalışma süresi	24	saat
iyileştirmelerin gün karşılığı	113	gün
1 makinenin günlük üretim kapasitesi	545	kg/gün
iyileştirme sonrası yıllık ek üretim kapasitesi	62	ton
2019 yıllık üretim kapasitesi	4.180	ton
iyileştirmeler sonrası toplam üretim kapasitesi	4.242	ton
Üretim kapasitesi iyileştirme oranı	%1,5

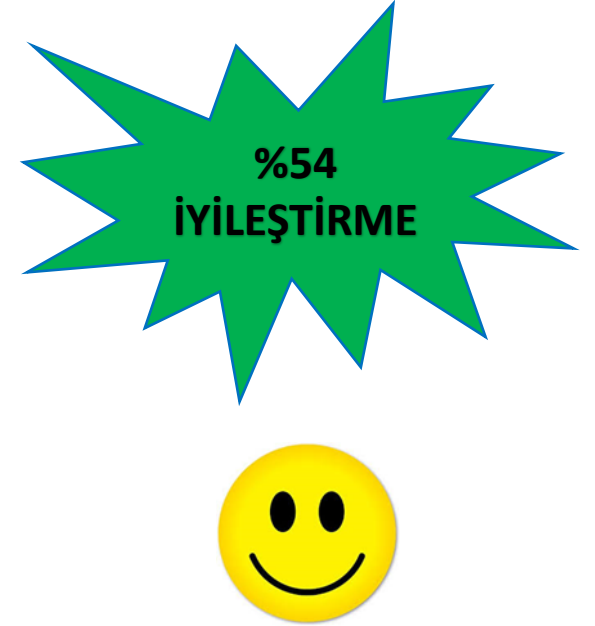
mevcut tip değişim süresi	291	dak
iyileştirme sonrası tip değişim süresi	134	dak
kazanılan süre	157	dak
iyileştirme oranı	54	%

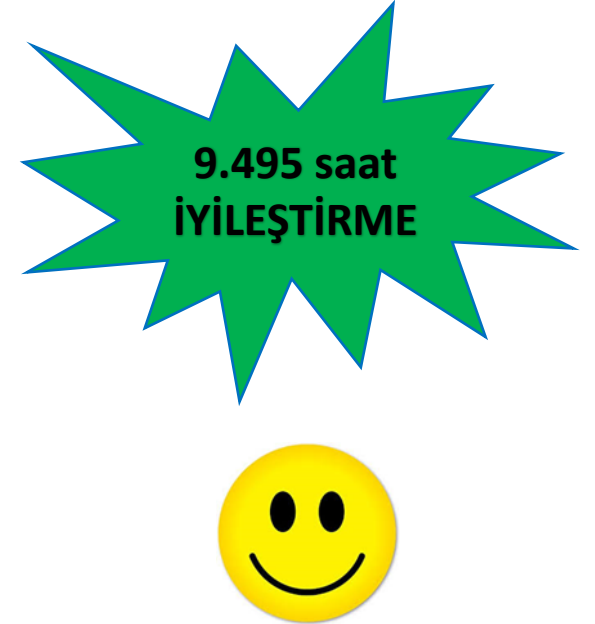
mevcut durum yıllık tip değişim süresi	16.292	saat
hedeflenen yıllık tip değişim süresi	11.404	saat
gerçekleşen yıllık tip değişim süresi	6.797	saat
kazanılan yıllık tip değişim süresi	9.495	saat

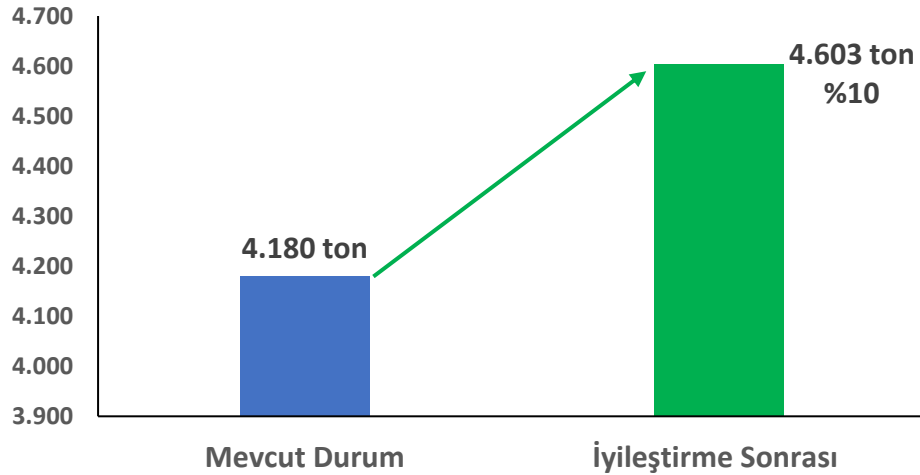
Fitil Hatları Yıllık Üretim Kapasitesi

iyileştirmeler sonrası kazanılan süre	9.495	saat
günlük çalışma süresi	24	saat
iyileştirmelerin gün karşılığı	396	gün
1 makinenin günlük üretim kapasitesi	1.080	kg/gün
iyileştirme sonrası yıllık üretilebilecek miktar	423	ton
mevcut durum	4.180	ton
iyileştirme sonrası	4.603	ton
Üretim kapasitesi iyileştirme oranı	%10

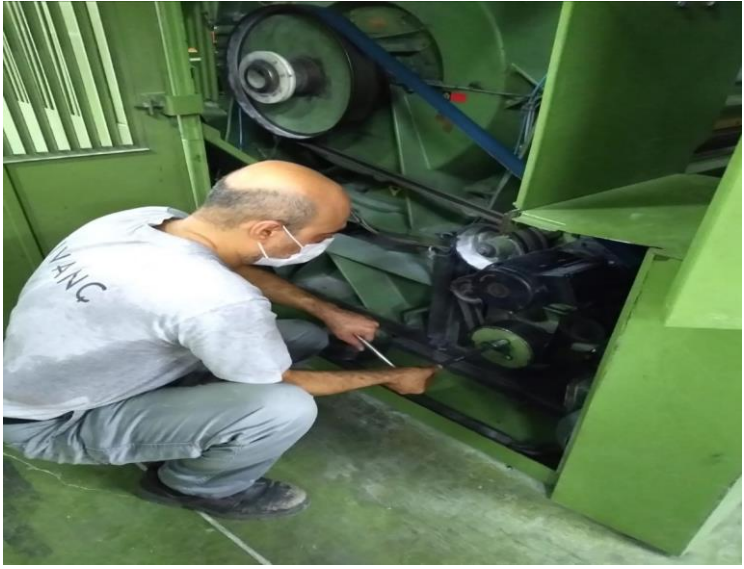
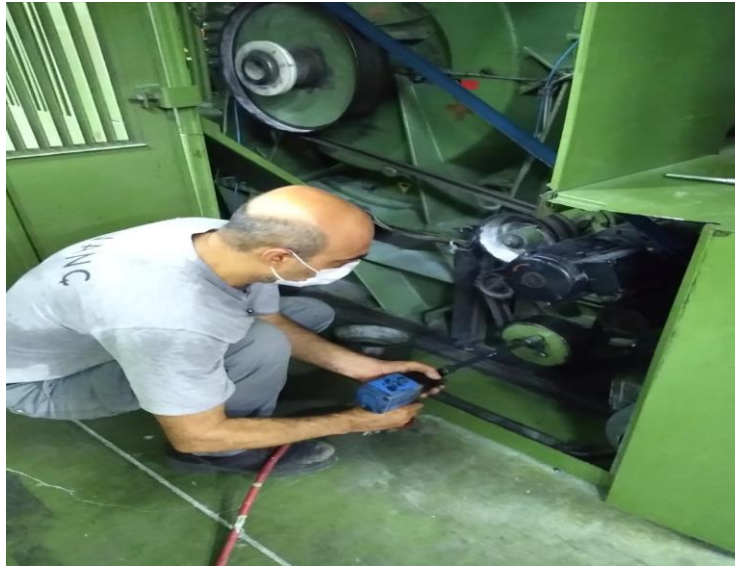
TARAK TİP
DEĞİŞİMİNDE
KASNAK AYAR
SÜRESİNİN
AZALTILMASI

PROBLEM (HATA TANIMI) & HARCAMA: Taraklardaki tip değişimlerinde anahtar ile kasnak değişimi yapılmaktaydı. Bu değişim her bir tarak için 6 dk sürmekte ve işletmede toplamda 10 adet tarak bulunmaktaydı. Dolayısıyla her bir tip değişimi sırasında kasnak değişimi 60 dakika sürmekteydi.		ÇÖZÜM & KAZANIM : Havalı anahtar ile tarak kasnağı değişim süresi 2 dk'ya düşürülmüştür. Böylece tip değişimi sırasında tüm tarakların kasnak değişim süresi 20 dakika 'ya düşürülmüştür.

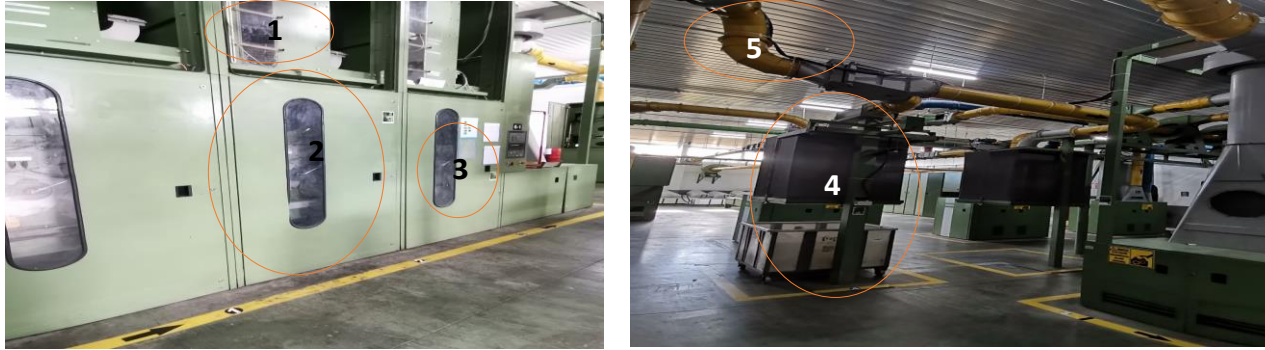
A-80 TEMİZLİK STANDARDI

A-80 TİP DEĞİŞİMİNDE KULLANILACAK TEMİZLİK STANDARDI				
KULLANILACAK EKİPMAN	KONTROL ADIMLARI	AÇIKLAMA	UYGULANMASI

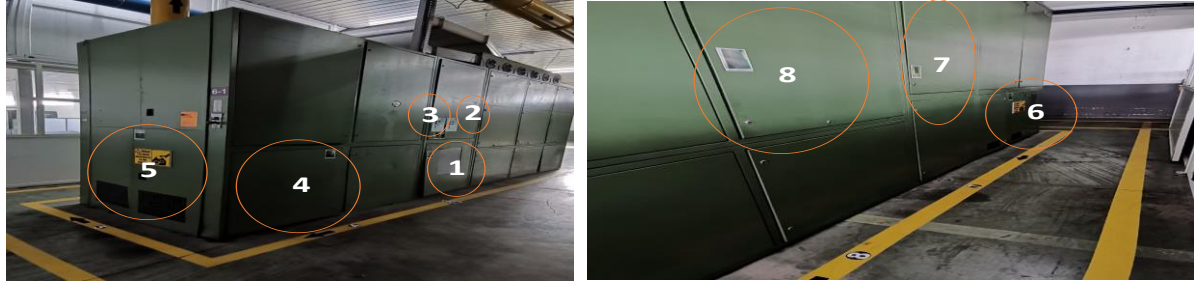
MİKSER TEMİZLİK STANDARDI

MİKSER TİP DEĞİŞİMİNDE KULLANILACAK TEMİZLİK STANDARDI			
KULLANILACAK EKİPMAN	KONTROL ADIMLARI	AÇIKLAMA		UYGULANMASI

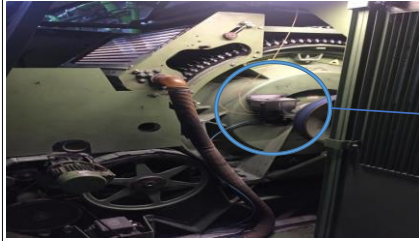
ŞAPKALARIN TEMAS YÜZEYİ YAĞLAMASI İÇİN YAĞLAMA POMPASI, YAĞ SEVİYESİNİ KONTROL EDİN

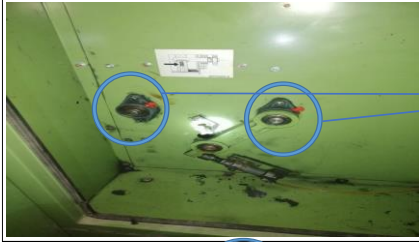
AİROFEED KISMI RULMAN YATAKLARINI 2-3 POMPA STROKU İLE YAĞLAYIN	
 	 	GERME SİLİNDİRLERİ VE BRİZÖR YATAKLARINI 2-3 POMPA STROKU İLE YAĞLAYIN	
 	 	KOYLER DİŞLİSİ YATAKLARINI 2-3 POMPA STROKU İLE YAĞLAYIN

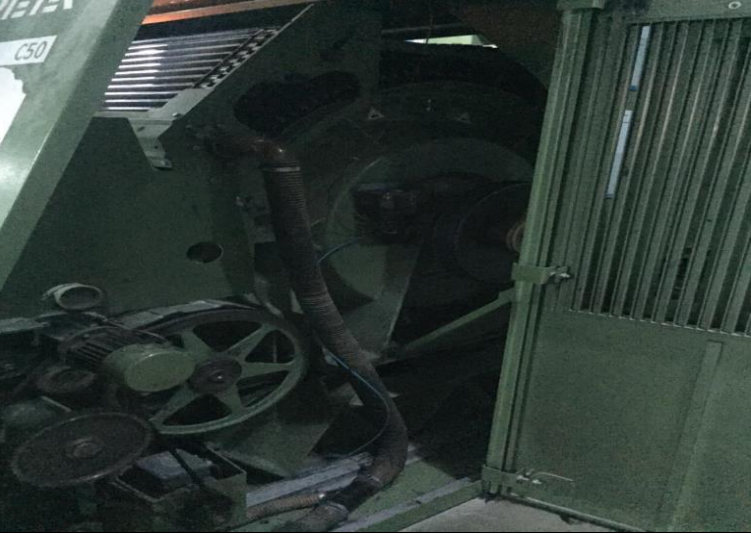
TARAK BÖLGESİ

PROBLEM (HATA TANIMI) & HARCAMA: Tarak makinelerinde bakım yapılacak alanlar karanlıktı. Dolayısıyla, yağ seviye kontrolü, yağlama için gresörlük yerlerinin bulunması, rulman kontrolü, kayış kontrolü yapılırken zorluk yaşanmaktaydı. Ayrıca operatör yağlama yaparken bu noktaların bulunmasında problem yaşamaktaydı.		ÇÖZÜM & KAZANIM : Öncelikle bu kontrolleri yapmak için kapak açıldığında yanacak şekilde led ışıklandırma yapıldı. Yağlama yapılacak yerlerin kolayca bulunması için kırmızı renkte gresörlük meme kapakları takıldı. Böylece hem ışık problemi ortadan kaldırılmış hem de yağlama noktaları daha belirgin hale getirilmiş, yağlamanın eksiksiz yapılması sağlanmıştır.

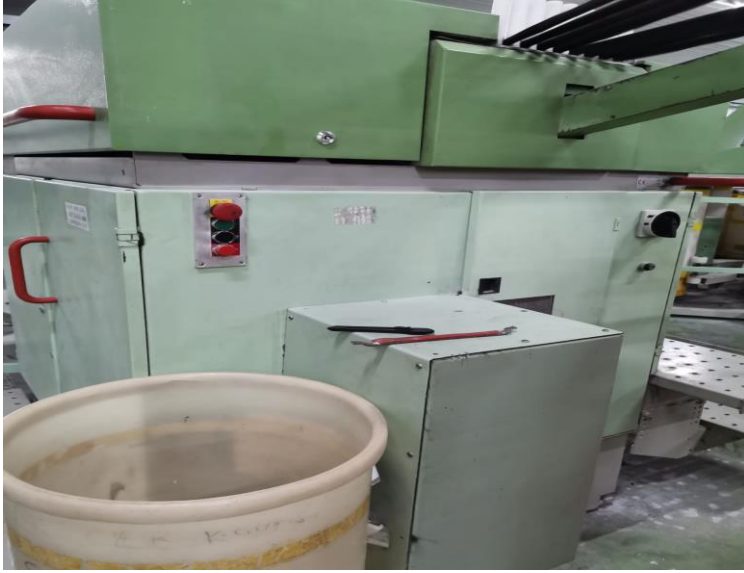
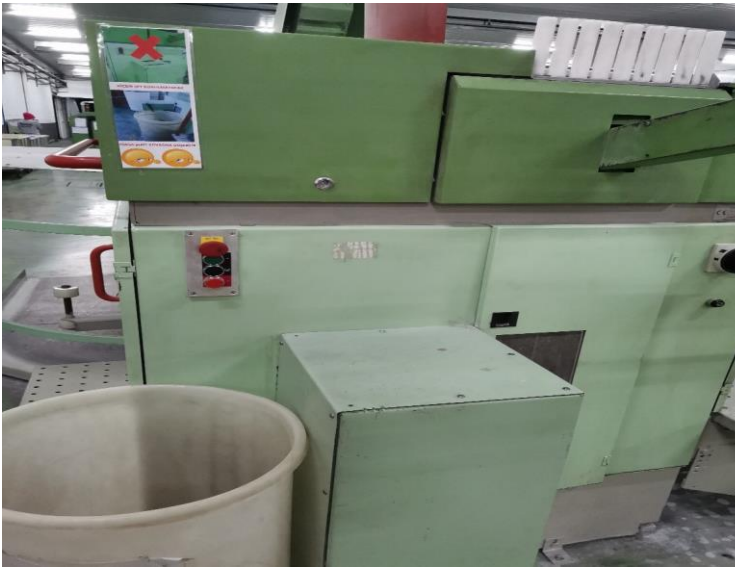
CER MAKİNESİ

PROBLEM (HATA TANIMI) & HARCAMA:		ÇÖZÜM & KAZANIM :					
Cer makinesi üzerine konulan ekipmanlar, makine çalışması sırasında oluşan titreşim sebebiyle şerit telef kovaşına düşebilmekteydi. Bu durumda düşen metal malzeme balya açıcıda sıkışmaya neden olabilmekteydi.		Makine üzerine yerleştirilen uyarı levhaları ile, makinelerin üzerine ekipman konulması engellenerek yaşanabilecek olası risklerin önüne geçilmiş oldu.

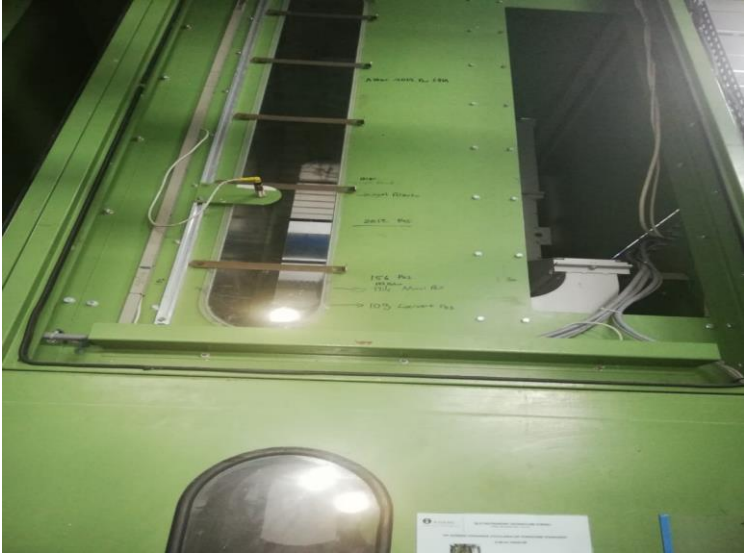
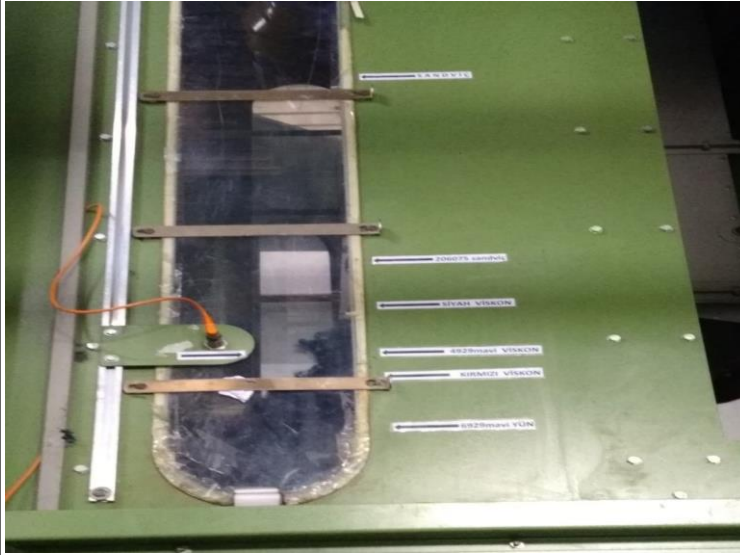
A80 BÖLGESİ

PROBLEM (HATA TANIMI) & HARCAMA: A80 makinesinde tip değişimleri sırasında, harmana uygun şekilde fotosel ayarı yapılması gerekmektedir. Fotosel ayar seviyesi el ile yazıldığından dolayı, okunmada problem yaşanmaktaydı ve operatörün yanlış ayar yapmasına neden olmaktaydı.				ÇÖZÜM & KAZANIM : Her bir harmana uygun fotosel yüksekliği seviyesi, standartlara uygun şekilde oluşturulmuş ve okunurluk problemi ortadan kaldırılmıştır. Dolayısıyla, operatörün yanlış fotosel ayarı yapmış olması da engellenmiştir.

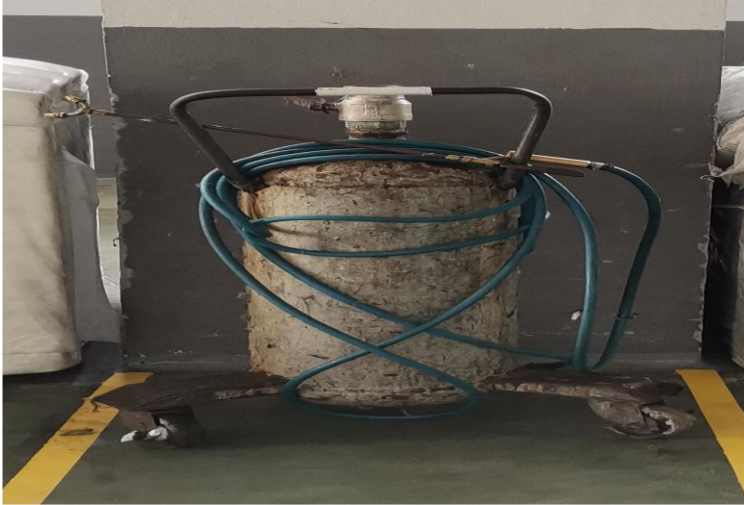
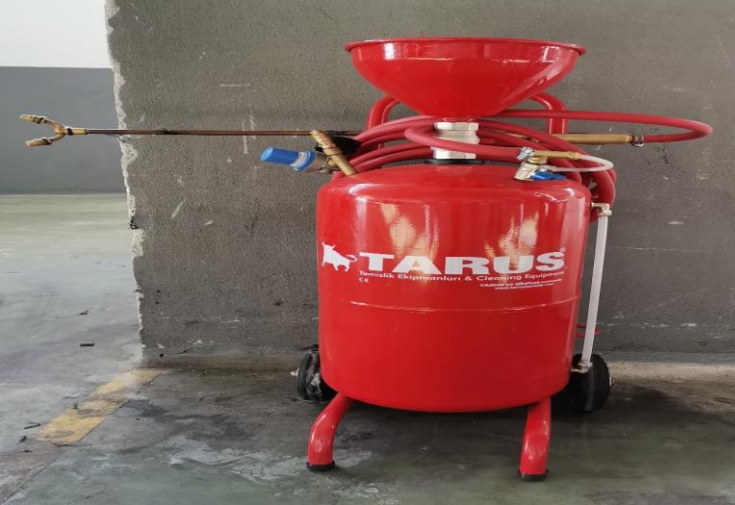
HARMAN HALLAÇ AÇMA BÖLGESİ

PROBLEM (HATA TANIMI) & HARCAMA: Eski ve paslanmış yağ pompası hem kötü bir görüntüye sahipti hem de paslı yerleri dökülerek kirliliğine neden oluyordu. Ayrıca uygun dolum haznesi olmadığından dolayı, yağ dolumları sırasında dışarı yağ akıntısı oluşmaktaydı. Bu da yağ israfına neden olmaktaydı ve ayrıca İSG açısından tehlike arz etmekteydi./eski tüpte içindeki yağ miktarı ve basınca dair göstergelerde yoktu.		ÇÖZÜM & KAZANIM : Yeni yağ pompası alındı ve ayrıca yapılan huni sayesinde yağ dolumları sırasında oluşan akıntının da önüne geçilmiş oldu.

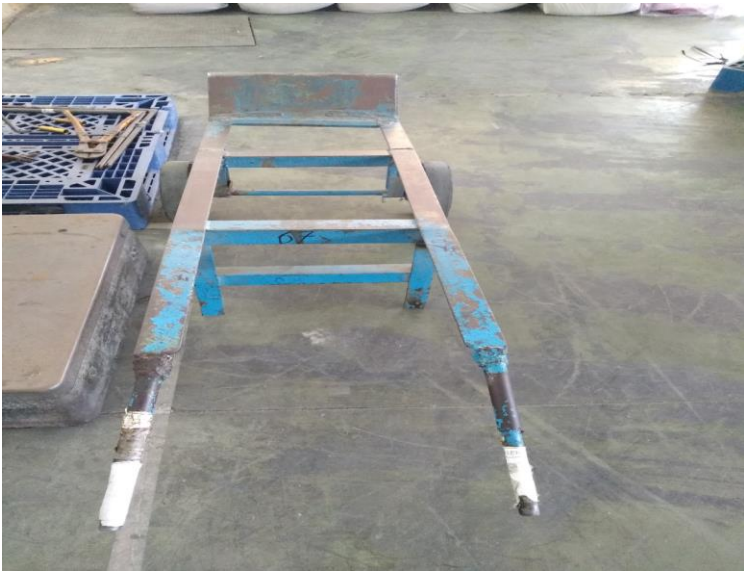
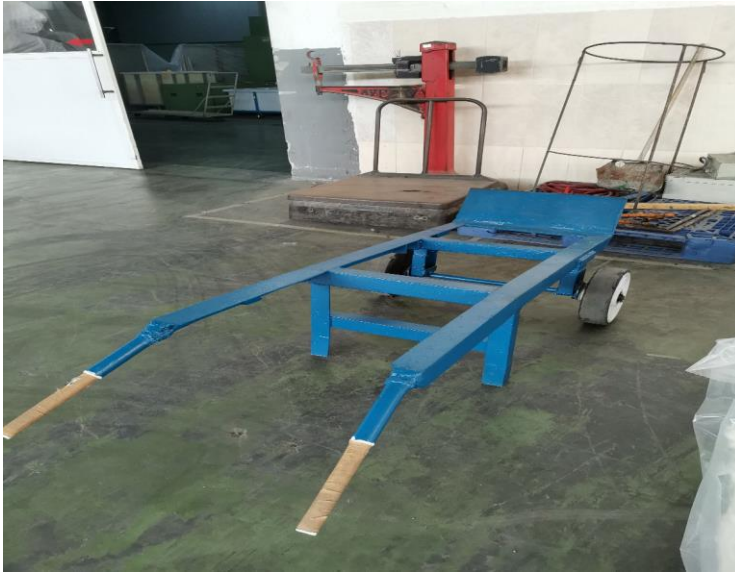
HARMAN HALLAÇ BÖLGESİ

PROBLEM (HATA TANIMI) & HARCAMA: Depo bölgesinde bulunan elyaf taşıma arabasının paslanmış olması kötü bir görüntüye sebep olmakla birlikte, arabanın tutamak kısmının kavramaya uygun olmayışı da İSG açısından risk teşkil etmekteydi.		ÇÖZÜM & KAZANIM : Araba boyanarak kötü görüntü ortadan kaldırılmış, tutamak bölgesine yapılan iyileştirme ile aracın daha iyi kavranması ve dolayısıyla oluşabilecek İSG riski ortadan kaldırılmıştır.

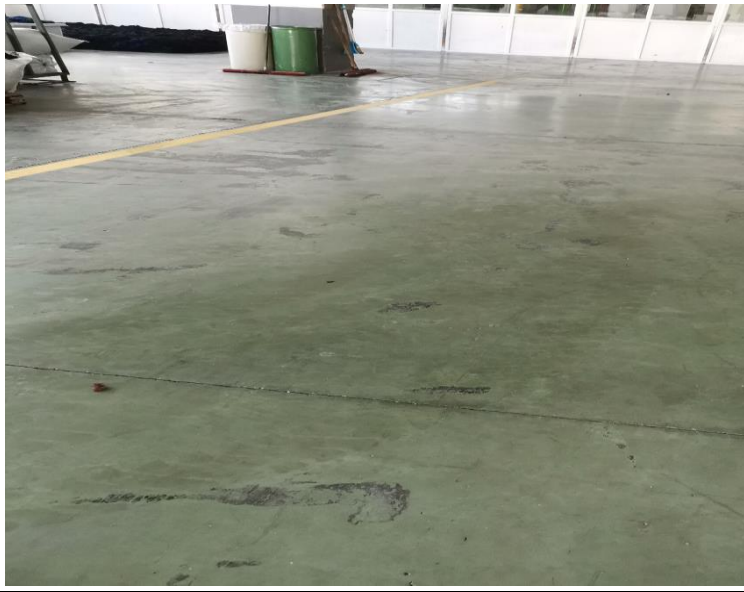
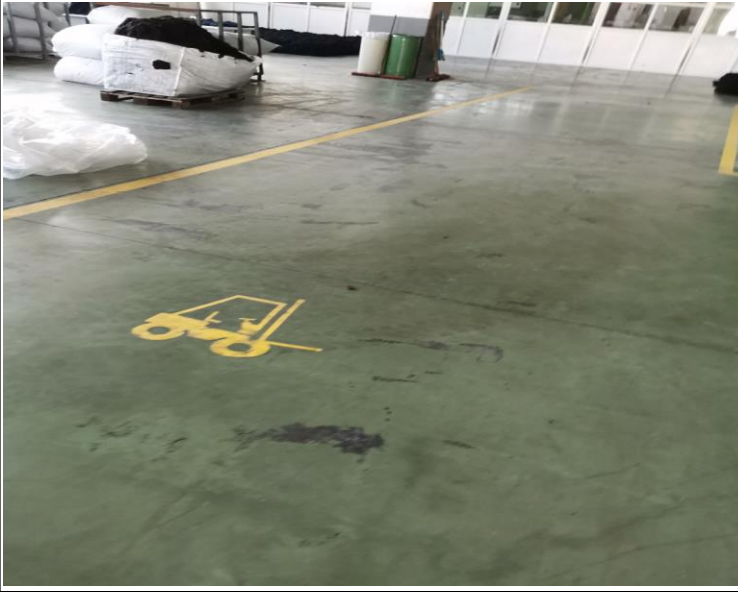
HARMAN HALLAÇ BÖLGESİ

PROBLEM (HATA TANIMI) & HARCAMA: Harman Hallaç bölgesindeki forklift yolunda herhangi bir işaret bulunmadığından dolayı bu yola ürün istiflenebilmekte ve forklift geçişlerde sorun ve bekleme yaşanmaktaydı.		ÇÖZÜM & KAZANIM : Yerlere forklift yolu olduğunu belirten forklift şablonu oluşturuldu. Böylece forklift yoluna ürün istifinin doğurmuş olduğu problemlerin önüne geçilmiştir.

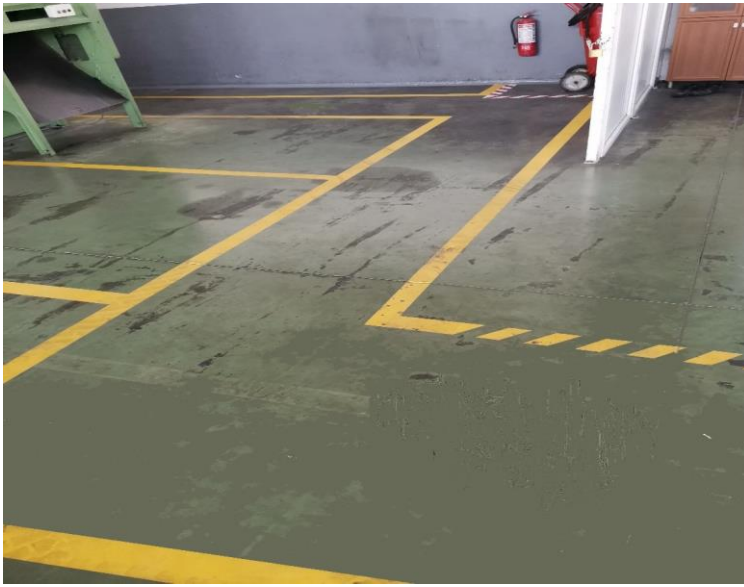
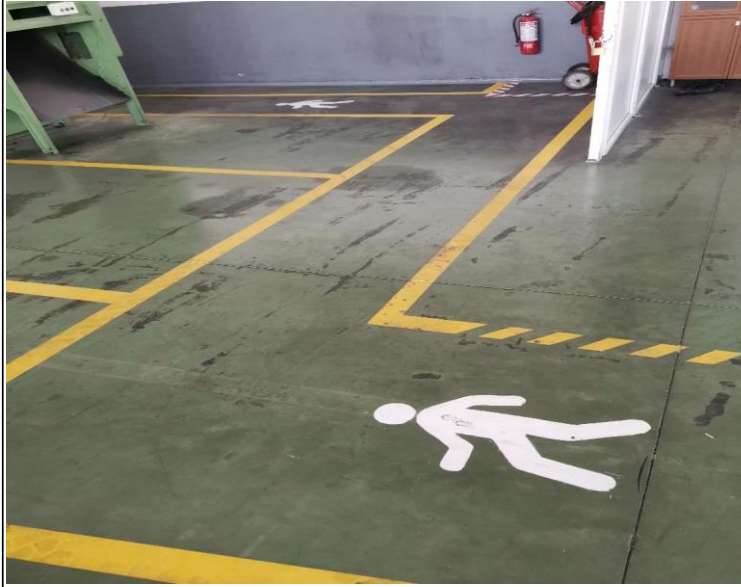
HARMAN HALLAÇ BÖLGESİ

PROBLEM (HATA TANIMI) & HARCAMA: Harman - Hallaç depo bölgesinde yayaların yürümesi için belirli bir yol bulunmamaktaydı. Bundan dolayı, forkliftler ve yayalar aynı yolu kullanmaktaydı. Bu da iş kazası riski oluşturmaktaydı.		ÇÖZÜM & KAZANIM : Yerlere yaya yolu çizgileri çizildi ve insan şablonu oluşturuldu. Personellerin bu yoldan yürümesi sağlanarak olası iş kazalarının önüne geçildi.

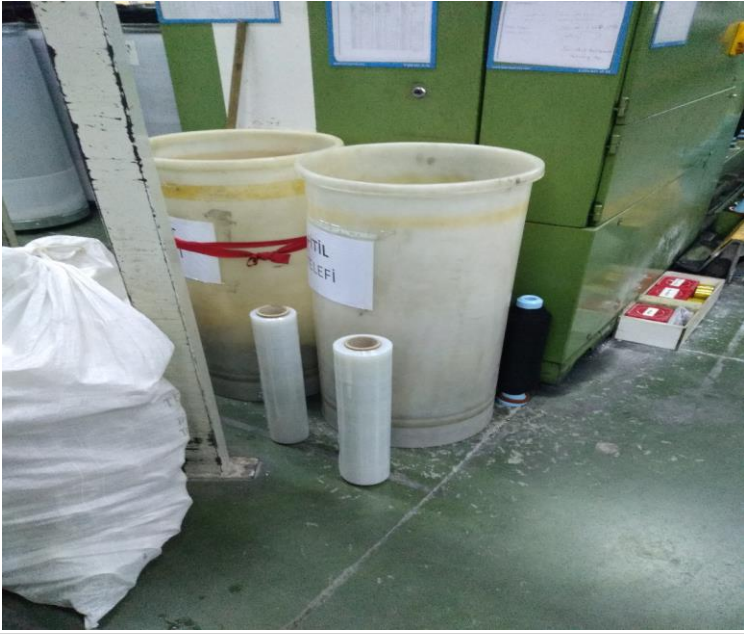
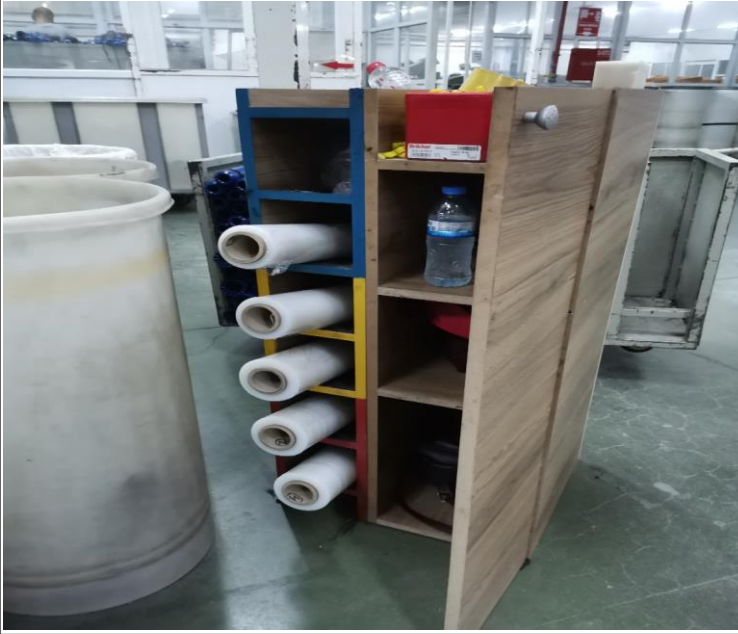
FİTİL BÖLGESİ

PROBLEM (HATA TANIMI) & HARCAMA: Fitil arabalarında kullanılan streç filmlerin belirli yerleri olmadığı için 5 dakika 'lık arama kayıpları oluşmaktaydı.		ÇÖZÜM & KAZANIM : Streç filmler için raf yapılmış ve yerleri belirlenmiştir. Bu sayede 5 dakika 'lık arama kaybı ortadan kaldırılmıştır.
